**PROGRAM PRAC KONSERWATORSKICH**

**DOTYCZĄCYCH POLICHROMOWANEGO STROPU NAD PREZBITERIUM ORAZ POLICHROMII  
ŚCIAN W KOŚCIELE PARAFIALNYM PW. ŚW. JAKUBA APOSTOŁA I KATARZYNY  
ALEKSANDRYJSKIEJ W RACIECHOWICACH**

**KRAKÓW**

**2024**

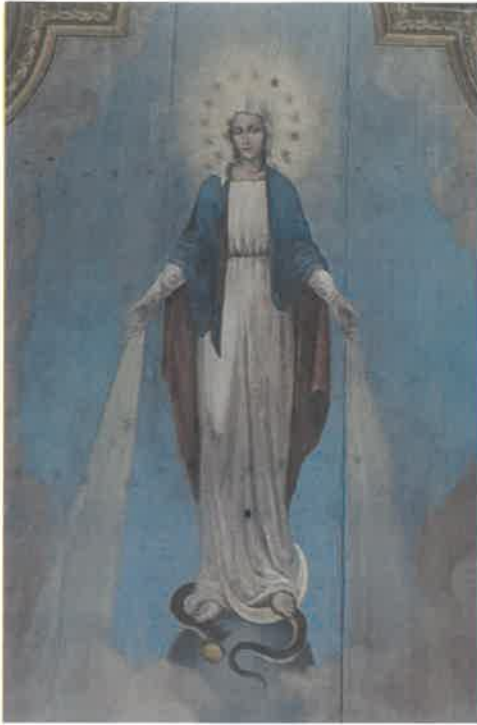
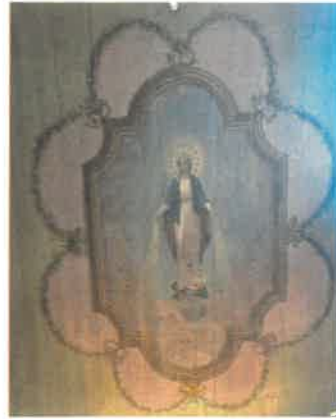
Fot.1. Kościół parafialny pw. św. Jakuba Apostoła i Katarzyny Aleksandryjskiej w Raciechowicach. Widoczny fragment centralnej części stropu nad prezbiterium, przedstawienie Matki Boskiej Niepokalanie Poczętej. Polichromia wykonana w latach 30 XX w. przez S. Wymiatałka z Wieliczki. Jako podobrazie dla polichromii wykorzystane zostały deski stropowe. Fot. Joanna Babraj- Mędrala 2024.

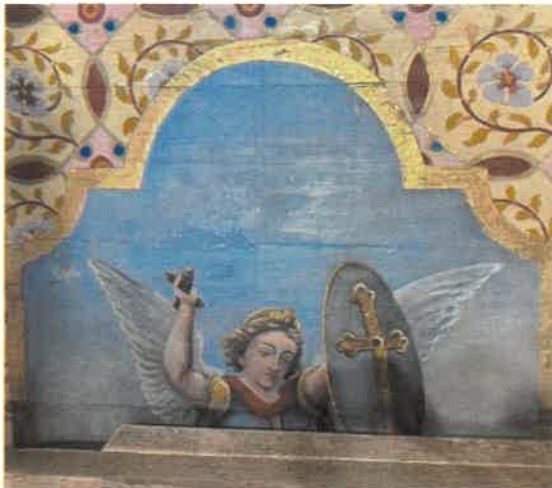
Fot.2. Kościół parafialny pw. św. Jakuba Apostoła i Katarzyny Aleksandryjskiej w Raciechowicach. Widoczny fragment figuralnej dekoracji ściany północnej. Widoczny św. Michał Archanioł. Polichromia wykonana w latach 30 XX w. przez S. Wymiatałka aktualnie przemalowana zapewne w latach 80 XX w. Jako podobrazie dla polichromii wykorzystane zostało deskowanie ścian. Fot. Joanna Babraj- Mędrala 2024.

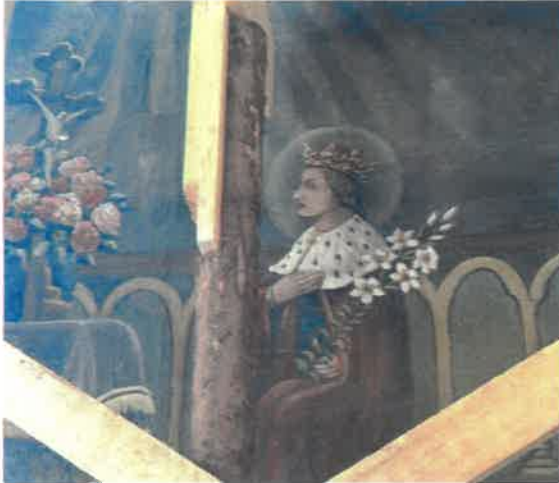
Fot.3. Kościół parafialny pw. św. Jakuba Apostoła i Katarzyny Aleksandryjskiej w Raciechowicach. Widoczny fragment figuralnej dekoracji ściany południowej. Widoczny św. Kazimierz. Polichromia wykonana w latach 30 XX w. przez S. Wymiątałkę aktualnie przemalowana zapewne w latach 80 XX w. Jako podobrazie dla polichromii wykorzystane zostało deskowanie ścian. Fot. Joanna Babraj- Mędrala 2024.

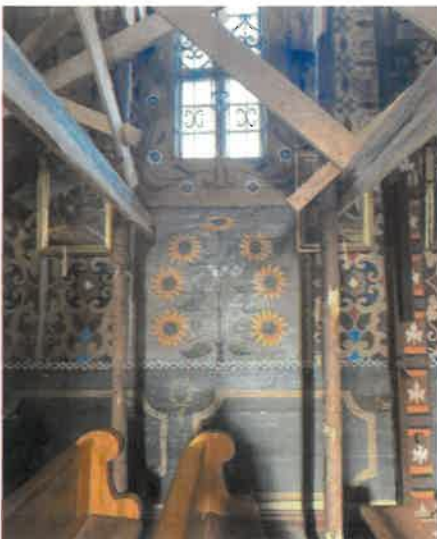
Fot.4. Kościół parafialny pw. św. Jakuba Apostoła i Katarzyny Aleksandryjskiej w Raciechowicach. Widoczny fragment dekoracji ściany północnej, tuż poniżej otworu okiennego, kwiaty słonecznika. Polichromia wykonana w latach 30 XX w. przez S. Wymiątałkę aktualnie przemalowana zapewne w latach 80 XX w. Jako podobrazie dla polichromii wykorzystane zostało deskowanie ścian. Fot. Joanna Babraj- Mędrala 2024.

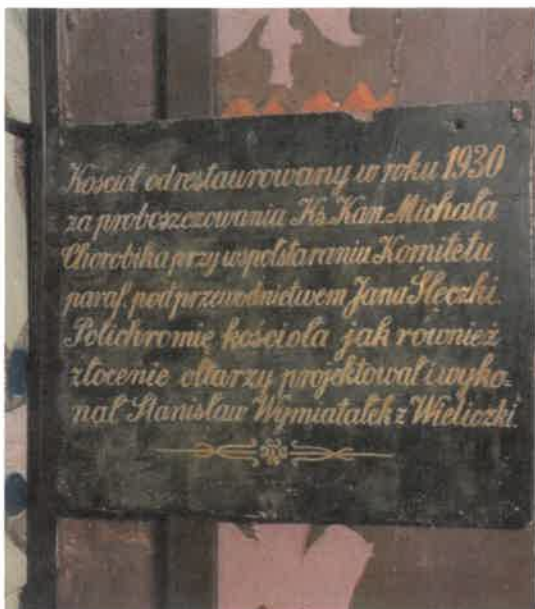
Fot.5. Kościół parafialny pw. św. Jakuba Apostoła i Katarzyny Aleksandryjskiej w Raciechowicach. Widoczna tablica informująca o „restauracji” świątyni. Tablica wykonana z drewna mającego za zadanie imitować czarny kamień. Tekst zapisany ozdobną czcionką wykorzystującą złoto mineralne (nieszlachetne), również w celu imitacji, złocień. Drewno uszkodzone przez szkodniki, widoczne otwory wylotowe i nadwątlona struktura na przełomach. Tablica zamontowana na chórze.

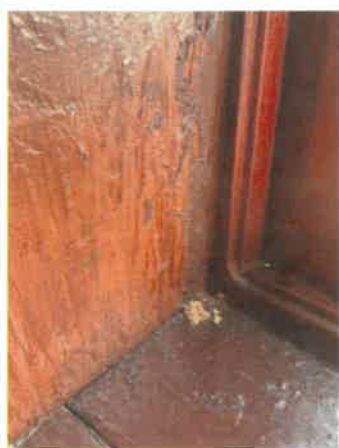
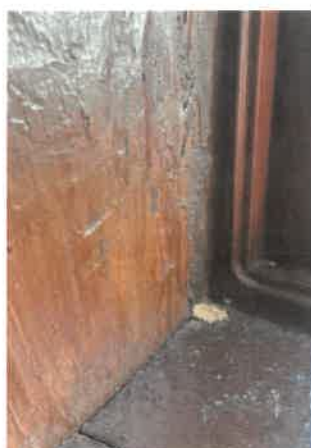
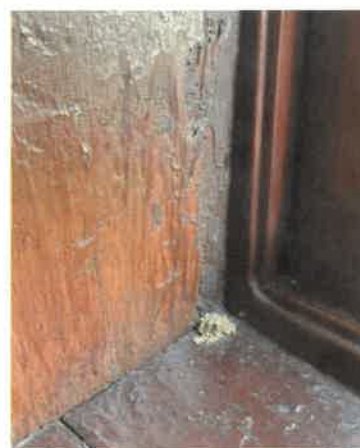
Ponadto przeprowadzono obserwację w celu określenia aktywności szkodników. Stwierdzono, że w ciągu jednego dnia od godziny 9 rano do 17 popołudniu na obserwowanej powierzchni przybyło pyłu drzewnego.

A. Zdjęcie wykonane o 9 rano. Widoczna mała ilość pyłu drzewnego poniżej miejsca żerowania.

B. Zdjęcie wykonane 9 rano, powstały kopczyk celowo spłaszczono, aby uzyskać porównanie.

C. Zdjęcie wykonane o 17 godzinie. Nastąpił wyraźny przyrost pyłu drzewnego.

Fot.6. Kościół parafialny pw. św. Jakuba Apostoła i Katarzyny Aleksandryjskiej w Raciechowicach. Widoczny parapet okienny przy wejściu na chór muzyczny. Przeprowadzono obserwację aktywności szkodników na podstawie przyrostu pyłu poniżej otworu wylotowego wykonanego przez kołatka pospolitego. W przeciągu 8 godzin zaobserwowano wyraźne zmiany i przyrost masy pyłu. Fot. Joanna Babraj- Mędrala 2024.

Należy mieć na względzie istotny zabieg jakim jest poddanie wszystkich elementów dezynsekcji i dezynfekcji. Planuje się wzmocnienie drewna przez impregnację żywicami syntetycznymi. W przypadku uzyskania dostępu do odwroci desek stropowych zakłada się przeprowadzenie wzmocnienia strukturalnego drewna przez powlekanie; w przeciwnym przypadku jedynie od lica (powlekanie odsłoniętych, najbardziej zdegradowanych powierzchni i wstrzykiwanie impregnatu w otwory wylotowe owadźch szkodników drewna).

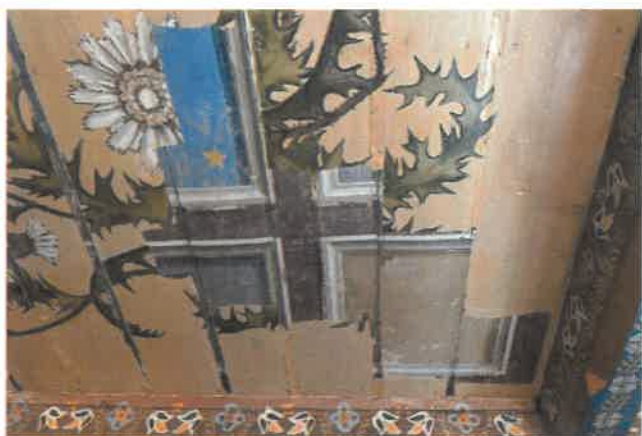
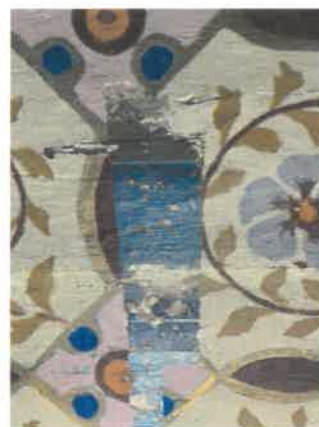
Fot.7. Kościół parafialny pw. św. Jakuba Apostoła i Katarzyny Aleksandryjskiej w Raciechowicach. Widoczny fragment najstarszej zachowanej dekoracji malarskiej w partii stropu powyżej chóru (Fot A.- odkrywka) oraz na południowej ścianie nawy (Fot. B- odkrywka). W latach 30 XX wieku została zaproponowana zmiana aranżacji wnętrza, w typie ornamentalno figuralnym. Obecnie eksponowana polichromia w znacznej mierze została przemalowana zapewne w latach 80 XX w., szczęśliwie bez zmian kompozycyjnych, wykorzystując poprzednią formę. Zachowały się partie których nie poddano „odświeżaniu” w latach 80, jest to część prezbiterialna (ściany i strop). Fot. Joanna Babraj- Mędrala 2024.

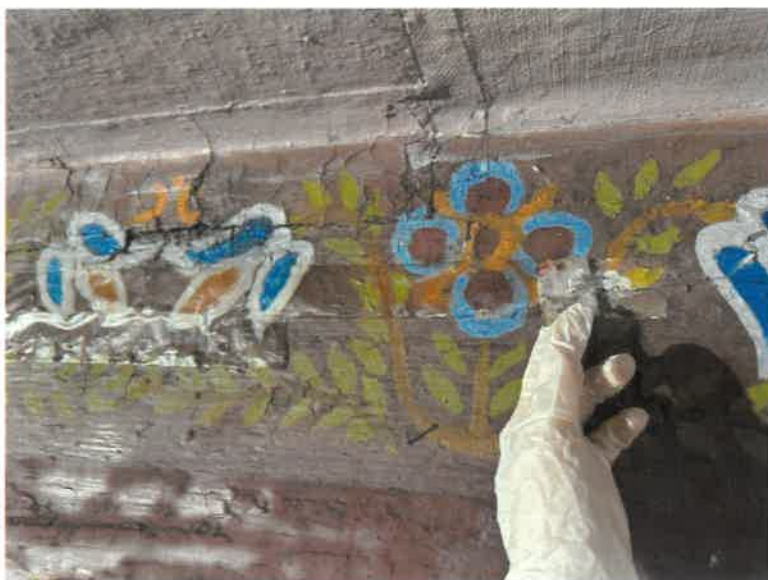
Fot.8. Kościół parafialny pw. św. Jakuba Apostoła i Katarzyny Aleksandryjskiej w Raciechowicach. Widoczny fragment dekoracji malarskiej północnej ścian nawy. Widoczna polichromia została wykonana w 1930 r. a następnie około 1980 r „odświeżona” wykorzystując poprzednią formę dekoracji i kompozycję. Zauważalne liczne spęknięcia występujące w obrębie polichromii, wklejone fragmenty płótna wykazujące tendencje do odspajania się. Ponadto w celu zakamuflowania pęknięć powstałych w miejscach łączeń desek wprowadzono dwustronną taśmę klejącą. Fot. Joanna Babraj- Mędrala 2024.

przy pomocy dwustronnej taśmy klejącej oraz wtórnie wprowadzonych pasów płótna czy innych materiałów (chodzi o te z lat 80 XX w). Ponadto usunięcie nie oryginalnych elementów metalowych (pinezki, gwoździe wykazujący aktywny stopień korozji). Ten etap zostaje ominięty w przypadku części ścian i stropu w części prezbiterialnej, nie identyfikujemy przemalowania na dekoracji z roku 1930.

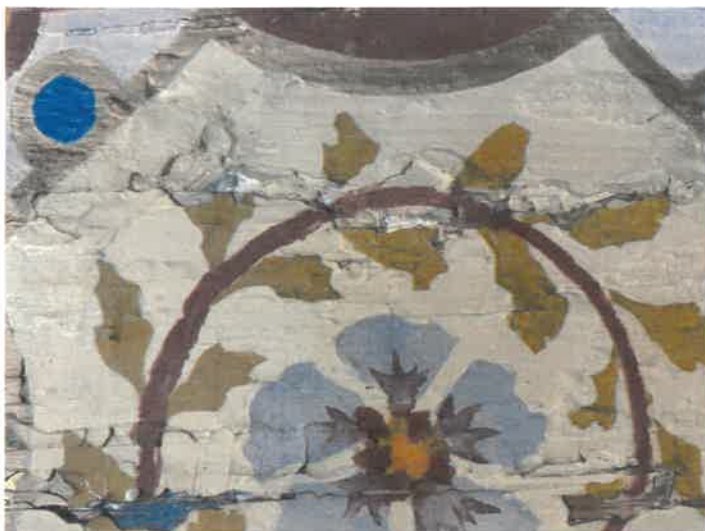
Fot.9. Kościół parafialny pw. św. Jakuba Apostoła i Katarzyny Aleksandryjskiej w Raciechowicach. Widoczny fragment dekoracji malarskiej północnej ściany nawy. Widoczna polichromia została wykonana w 1930 r. a następnie około 1980 r. „odświeżona” (poprzez przemalowanie) wykorzystując poprzednią formę dekoracji i kompozycję. Zauważalne liczne spękania występujące w obrębie polichromii, ubytki i odspojenia. Fot. Joanna Babraj- Mędrala 2024.

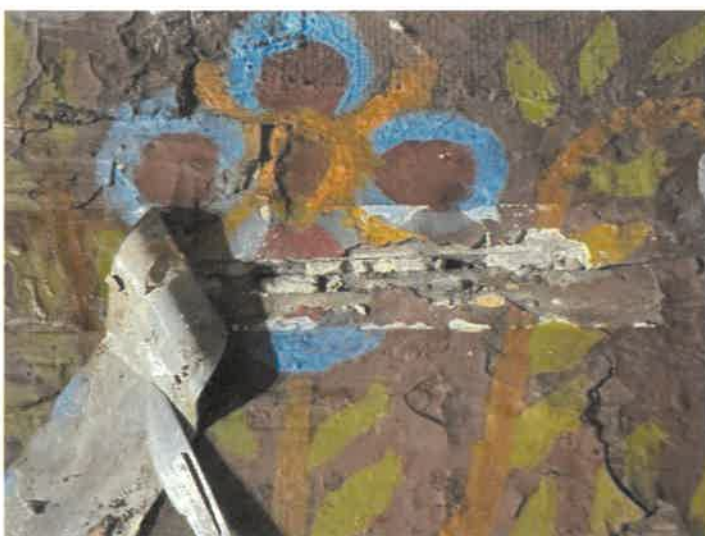
Fot.10. Kościół parafialny pw. św. Jakuba Apostoła i Katarzyny Aleksandryjskiej w Raciechowicach. Widoczny fragment dekoracji malarskiej północnej ściany nawy. Eksponowana polichromia a właściwie jej układ kompozycyjny został wykonany w 1930 r. a następnie około 1980 r. „odświeżony” wykorzystując poprzednią formę dekoracji i kompozycję. Zauważalne liczne spękania, ubytki i odspojenia występujące w obrębie polichromii, wklejone fragmenty płótna. Ponadto w celu zakamuflowania pęknięć powstałych w miejscach łączeń desek wprowadzono dwustronną taśmę klejącą. Fot. Joanna Babraj- Mędrala 2024.

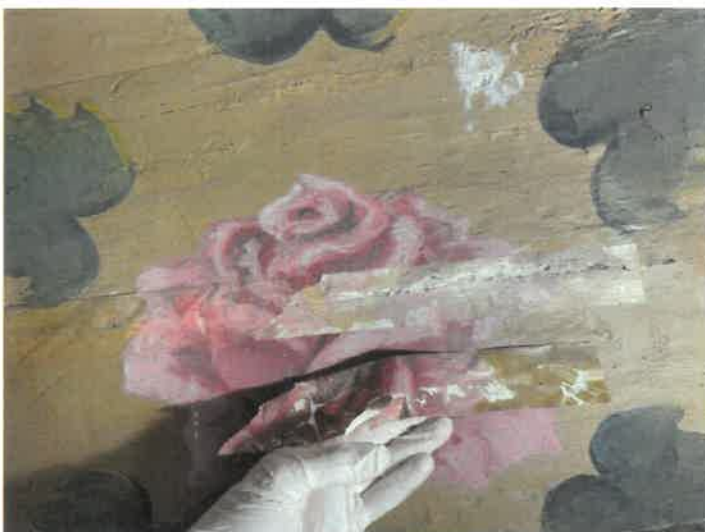
Fot.11. Kościół parafialny pw. św. Jakuba Apostoła i Katarzyny Aleksandryjskiej w Raciechowicach. Widoczny fragment dekoracji malarskiej północnej ściany nawy. Eksponowana polichromia a właściwie jej układ kompozycyjny został wykonany w 1930 r. a następnie około 1980 r. „odświeżony” wykorzystując poprzednią formę dekoracji i kompozycję. Przemalowanie wykonano po formie. Ponadto w celu zakamuflowania pęknięć powstałych w miejscach łączeń desek wprowadzono dwustronną taśmę klejącą. Po usunięciu taśmy udaje się zaobserwować wcześniejszą warstwę malarską. Fot. Joanna Babraj- Mędrala 2024.

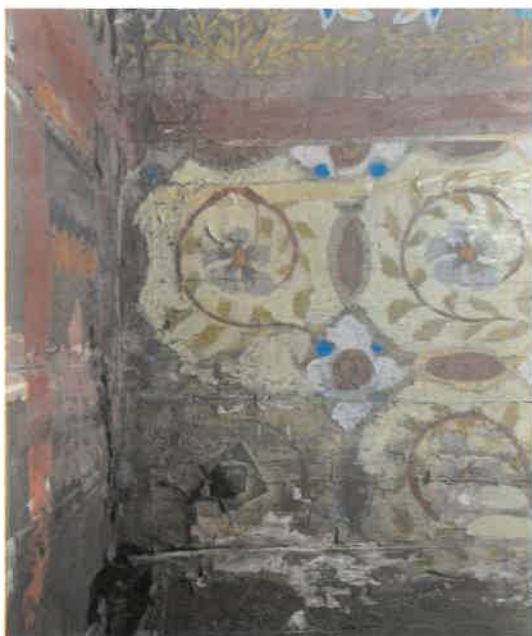
Fot.13. Kościół parafialny pw. św. Jakuba Apostoła i Katarzyny Aleksandryjskiej w Raciechowicach. Widoczny fragment dekoracji malarskiej w narożniku północno- wschodnim nawy tuż za ołtarzem. Na przedstawionej polichromii wyraźne rozgraniczenie między partią przemalowaną w latach 80 XX w. a tą wykonaną w roku 1930. Całość malatury spękana i łuszcząca się, ponadto widoczne pasy taśmy klejącej w górnej partii ściany. Fot. Joanna Babraj- Mędrala 2024.

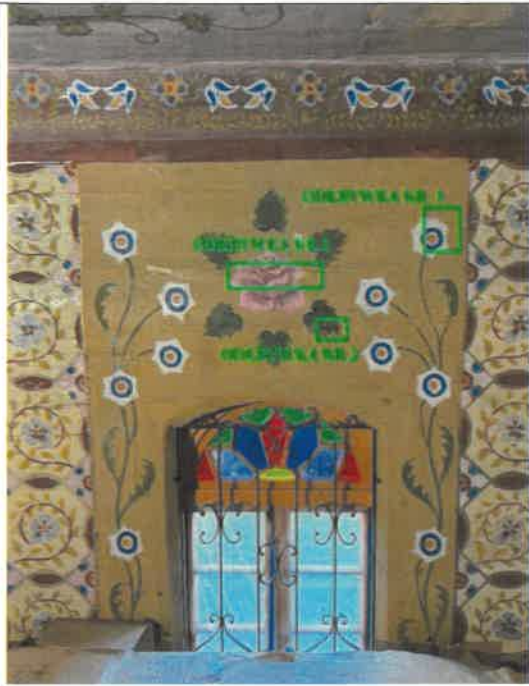
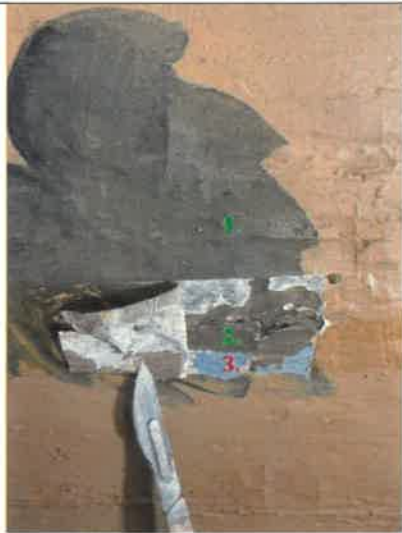
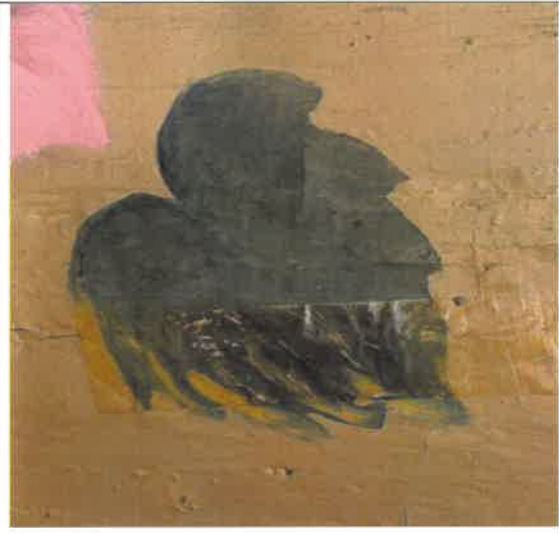
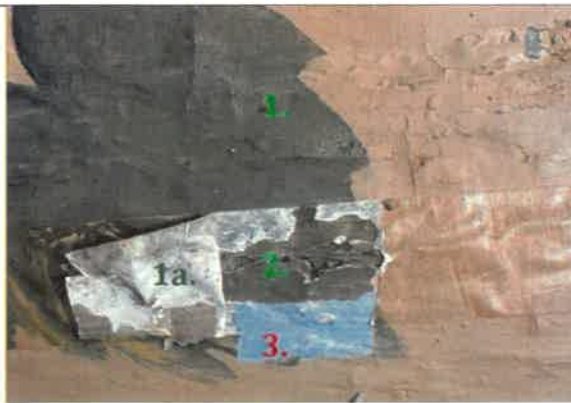
**ODKRYWKA NR. 2**

**LOKALIZACJA:** południowa ściana nawy, odkrywka wykonana powyżej otworu okiennego, drugie okno licząc od wejścia do świątyni

**Warstwa1.-** warstwa malarska o spoiwie olejnym wykonana w latach 80 XX wieku, odświeżenie dekoracji wykonane przez lokalną społeczność

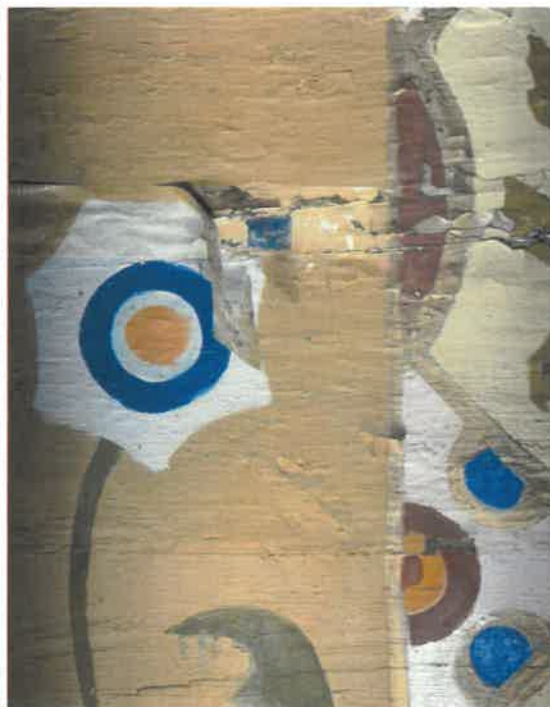
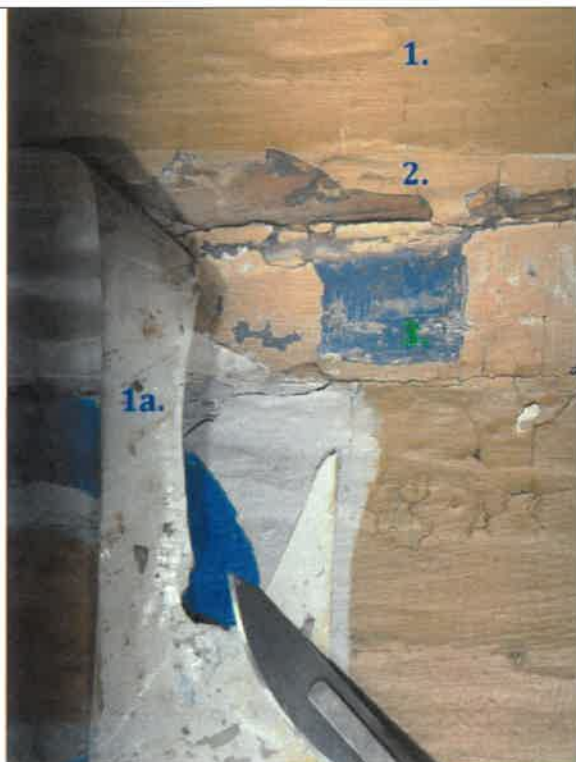
ODKRYWKA NR. 3

LOKALIZACJA: południowa ściana nawy, odkrywka wykonana powyżej otworu okiennego, drugie okno licząc od wejścia do świątyni

**Warstwa1.-** warstwa malarska o spoiwie olejnym wykonana w latach 80 XX wieku, odświeżenie dekoracji wykonane przez lokalną społeczność

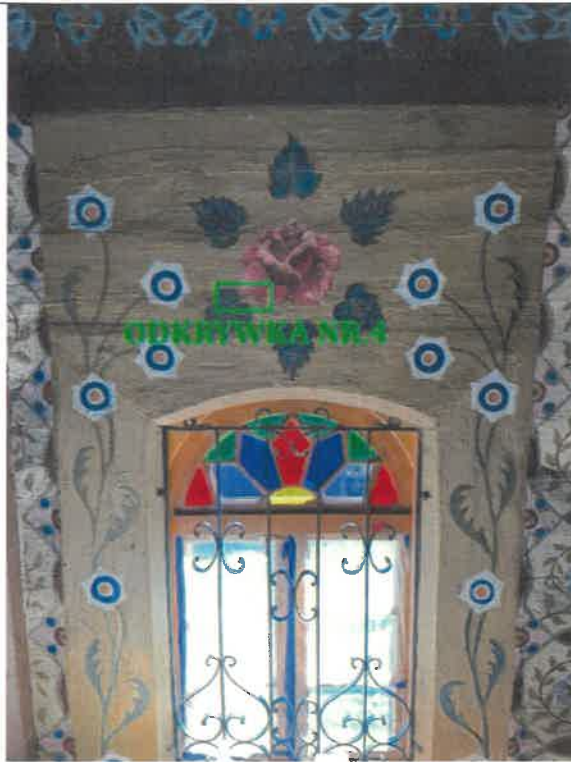
**ODKRYWKA NR. 4**

**LOKALIZACJA:** południowa ściana nawy, odkrywka wykonana powyżej otworu okiennego, pierwsze okno licząc od wejścia do świątyni

**Warstwa1.-** warstwa malarska o spoiwie olejnym wykonana w latach 80 XX wieku, odświeżenie dekoracji wykonane przez lokalną społeczność

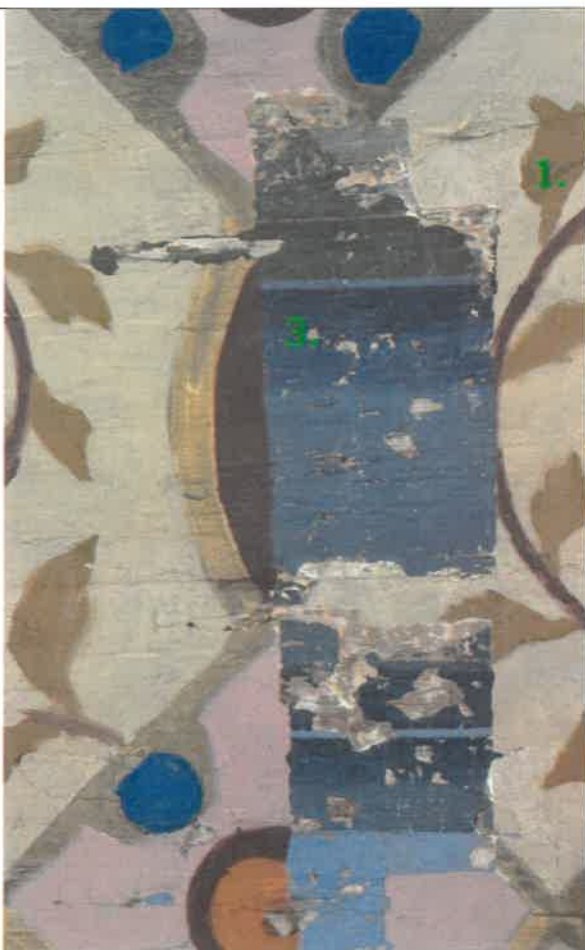
**LOKALIZACJA:** północna ściana nawy, odkrywka wykonana w obrębie dekoracji ornamentalno-floralnej

**Warstwa1.-** warstwa malarska o spoiwie olejnym wykonana w latach 80 XX wieku, odświeżenie dekoracji wykonane przez lokalną społeczność

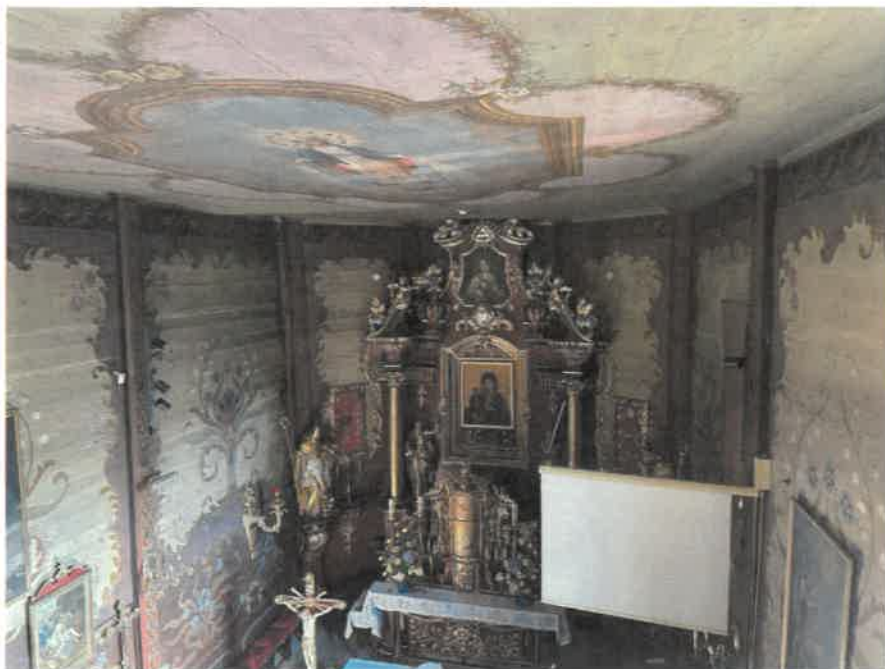
Fot.14. Kościół parafialny pw. św. Jakuba Apostoła i Katarzyny Aleksandryjskiej w Raciechowicach. Widok ogólny prezbiterium. Polichromia ścian i stropy wykonana w latach 30 XX w. przez S. Wymiatałką z Wieliczki. Stan przed konserwacją. Fot. Joanna Babraj-Mędrała 2024.

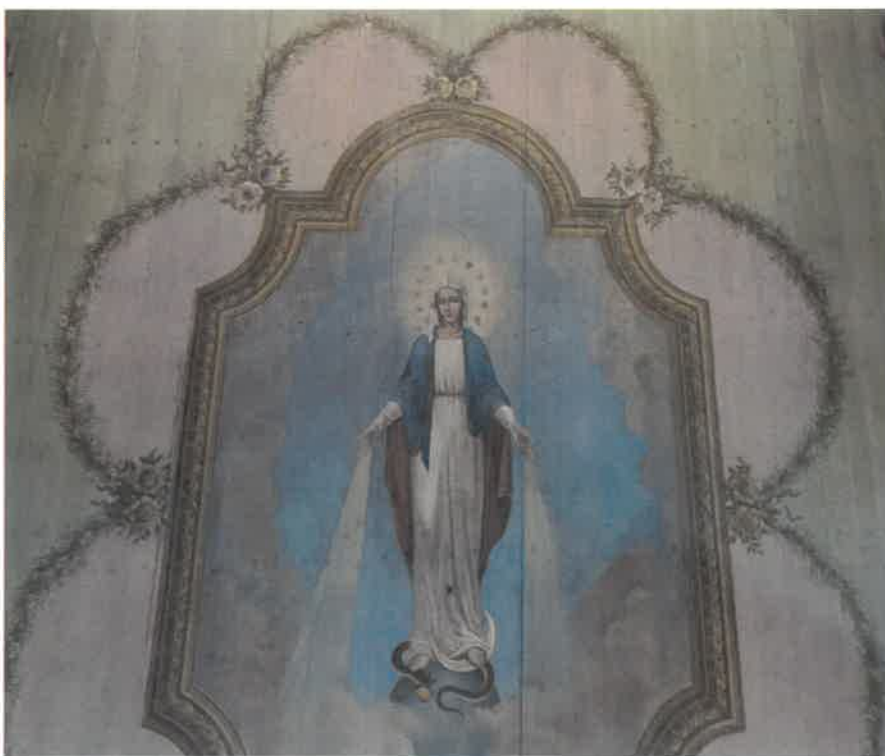
Fot.15. Kościół parafialny pw. św. Jakuba Apostoła i Katarzyny Aleksandryjskiej w Raciechowicach. Widok stropu w prezbiterium, przedstawienie Matki Boskiej Niepokalanie Poczętej. Eksponowana polichromia wykonana w latach 30 XX w. przez S. Wymiatałką z Wieliczki. Stan przed konserwacją. Fot. Joanna Babraj-Mędrała 2024.

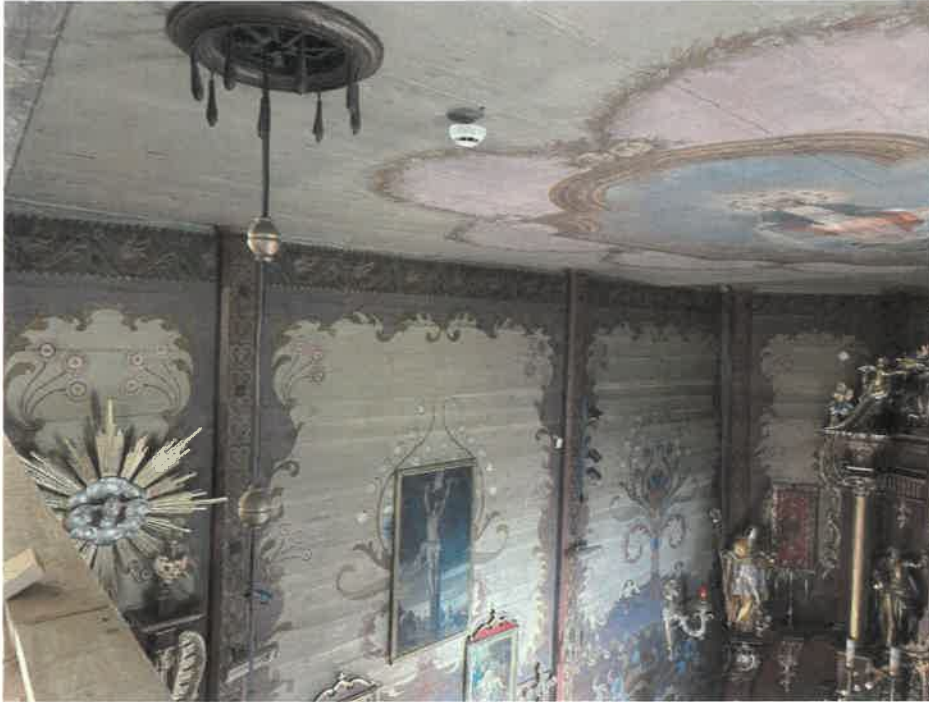
Fot.16. Kościół parafialny pw. św. Jakuba Apostoła i Katarzyny Aleksandryjskiej w Raciechowicach. Widok ogólny prezbiterium, ściana północna. Eksponowana polichromia wykonana w latach 30 XX w. przez S. Wymiatałką z Wieliczki. Stan przed konserwacją. Fot. Joanna Babraj- Mędrała 2024.

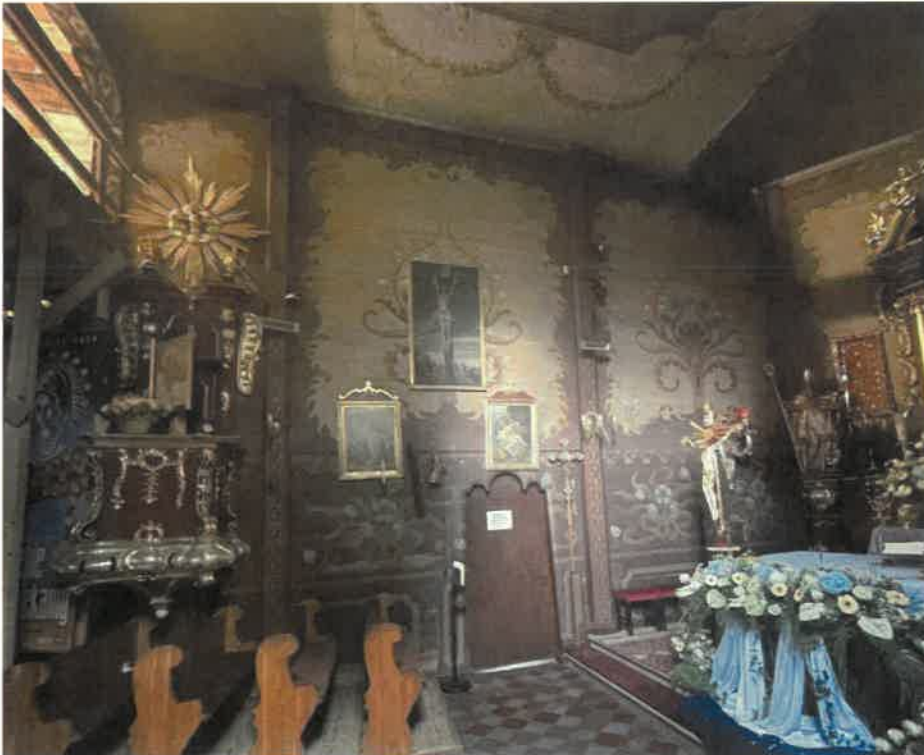
Fot.17. Kościół parafialny pw. św. Jakuba Apostoła i Katarzyny Aleksandryjskiej w Raciechowicach. Widok ogólny prezbiterium, ściana północna. Eksponowana polichromia wykonana w latach 30 XX w. przez S. Wymiatałką z Wieliczki. Stan przed konserwacją. Fot. Joanna Babraj- Mędrała 2024.

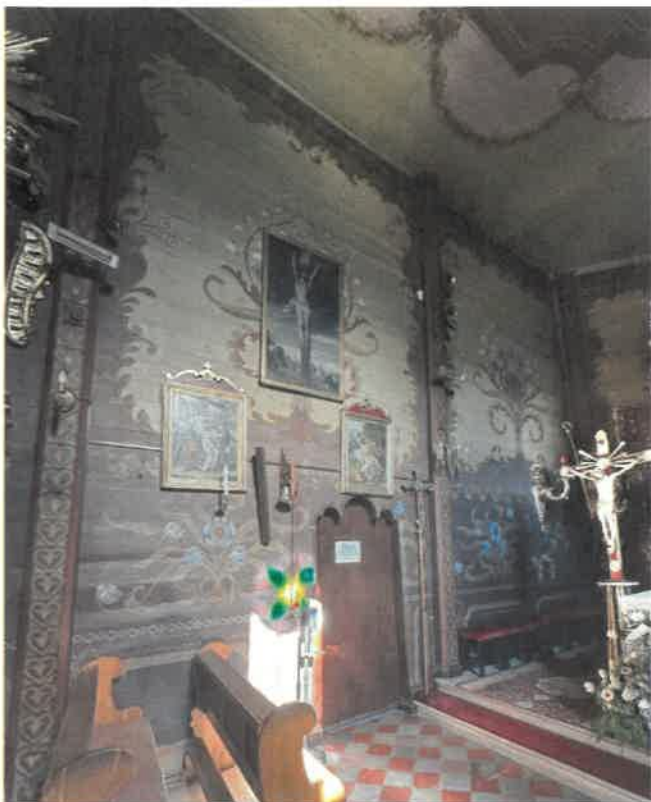
Fot.18. Kościół parafialny pw. św. Jakuba Apostoła i Katarzyny Aleksandryjskiej w Raciechowicach. Widok ogólny ściany północnej w prezbiterium. Eksponowana polichromia wykonana w latach 30 XX w. przez S. Wymiatałką z Wieliczki. Stan przed konserwacją. Fot. Joanna Babraj- Mędrala 2024.

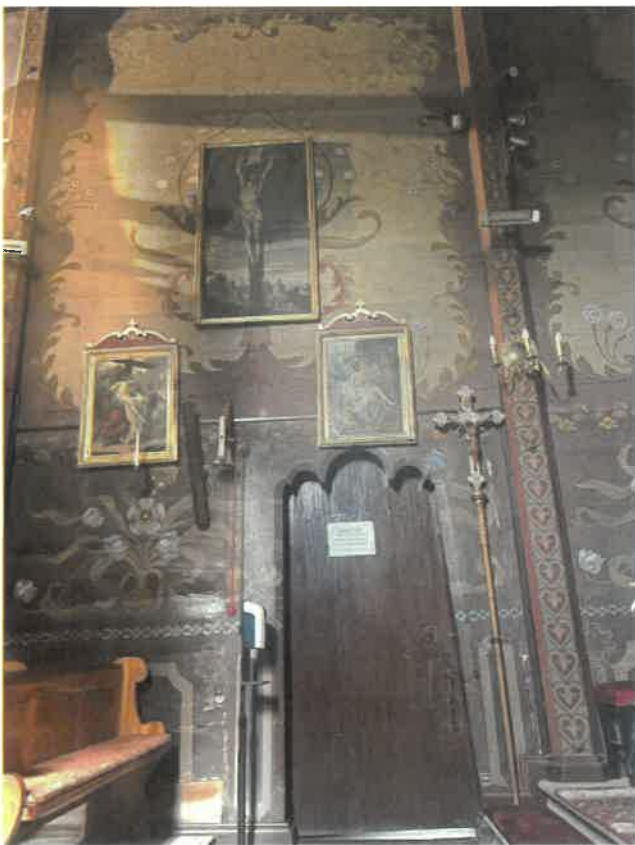
Fot.19. Kościół parafialny pw. św. Jakuba Apostoła i Katarzyny Aleksandryjskiej w Raciechowicach. Widoczna ściana północna. Eksponowana polichromia wykonana w latach 30 XX w. przez S. Wymiatałką z Wieliczki. Stan przed konserwacją. Fot. Joanna Babraj- Mędrala 2024.

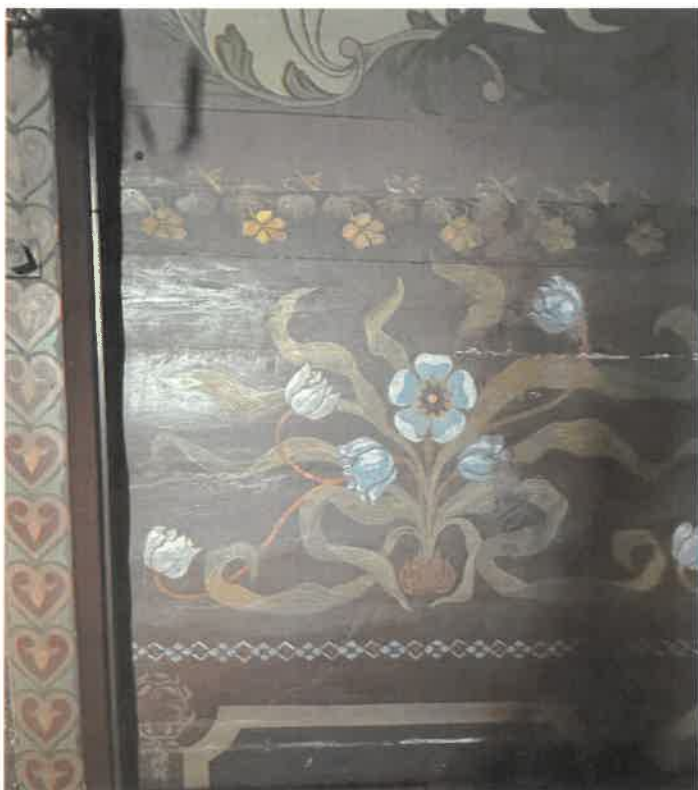
Fot.20. Kościół parafialny pw. św. Jakuba Apostoła i Katarzyny Aleksandryjskiej w Raciechowicach. Widoczny fragment dekoracji malarskiej zdobiący północną ścianę prezbiterium. Eksponowana polichromia wykonana w latach 30 XX w. przez S. Wymiatałką z Wieliczki. Stan przed konserwacją. Fot. Joanna Babraj-Mędrala 2024.

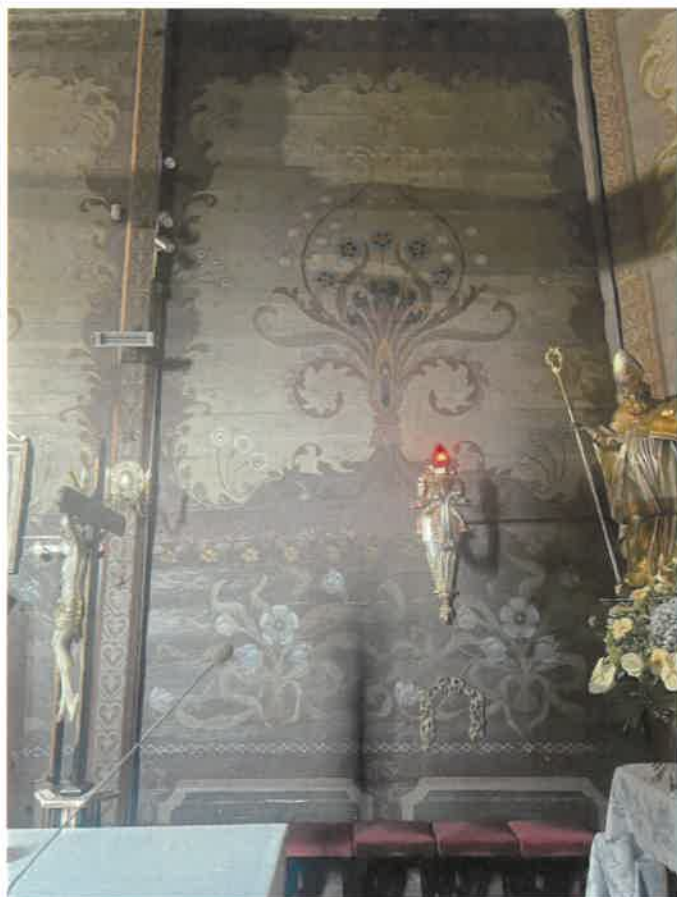
Fot.21. Kościół parafialny pw. św. Jakuba Apostoła i Katarzyny Aleksandryjskiej w Raciechowicach. Widoczna, ściana północna. Eksponowana polichromia wykonana w latach 30 XX w. przez S. Wymiatałką z Wieliczki. Stan przed konserwacją. Fot. Joanna Babraj-Mędrala 2024.

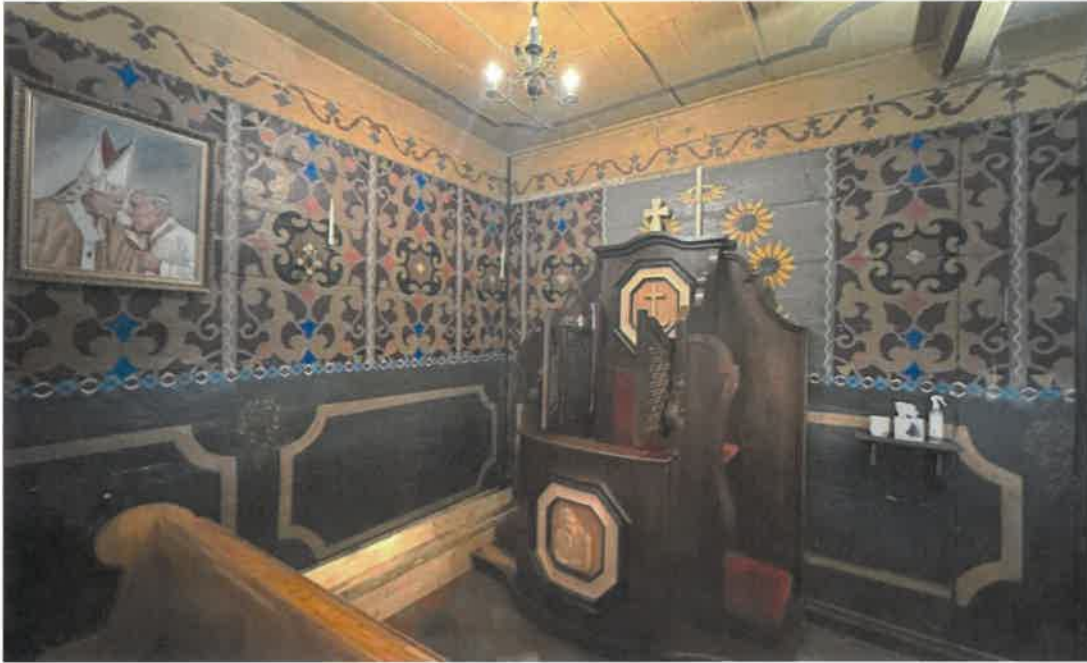
Fot.22. Kościół parafialny pw. św. Jakuba Apostoła i Katarzyny Aleksandryjskiej w Raciechowicach. Widoczne ściany w części zachodniej świątyni pod chórem. Eksponowana polichromia jest wynikiem przemalowana „po formie”, wykonanym najpewniej w latach 80 tych XX w. Pierwotną dekorację malarską wykonano w latach 30 XX w. przez S. Wymiatałką z Wieliczki. Stan przed konserwacją. Fot. Joanna Babraj- Mędrała 2024.

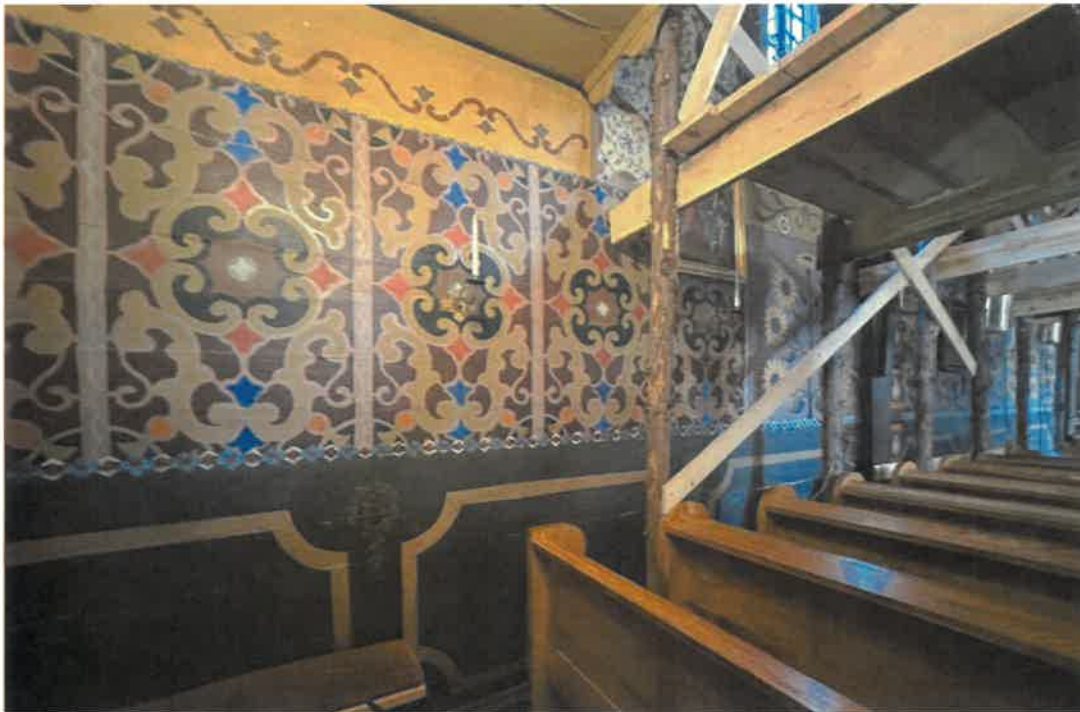
Fot.23. Kościół parafialny pw. św. Jakuba Apostoła i Katarzyny Aleksandryjskiej w Raciechowicach. Widoczny fragment północnej ściany nawy. Eksponowana polichromia jest wynikiem przemalowana „po formie”, wykonanym najpewniej w latach 80 tych XX w. Pierwotną dekorację malarską wykonano w latach 30 XX w. przez S. Wymiatałką z Wieliczki. Stan przed konserwacją. Fot. Joanna Babraj- Mędrała 2024.

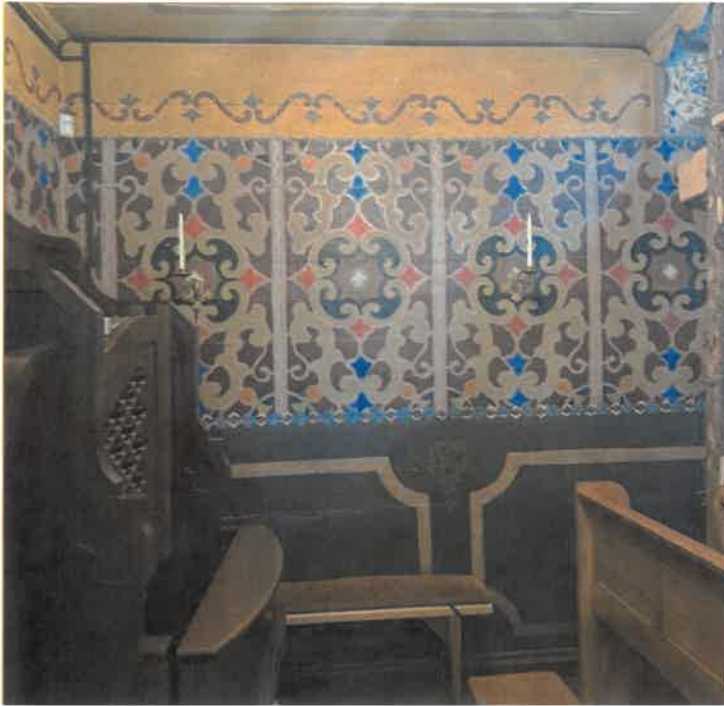
Fot.24. Kościół parafialny pw. św. Jakuba Apostoła i Katarzyny Aleksandryjskiej w Raciechowicach. Widoczne ściany w części zachodniej świątyni pod chórem. Eksponowana polichromia jest wynikiem przemalowana „po formie”, wykonanym najpewniej w latach 80 tych XX w. Pierwotną dekorację malarską wykonano w latach 30 XX w. przez S. Wymiatałką z Wieliczki. Stan przed konserwacją. Fot. Joanna Babraj- Mędrała 2024.

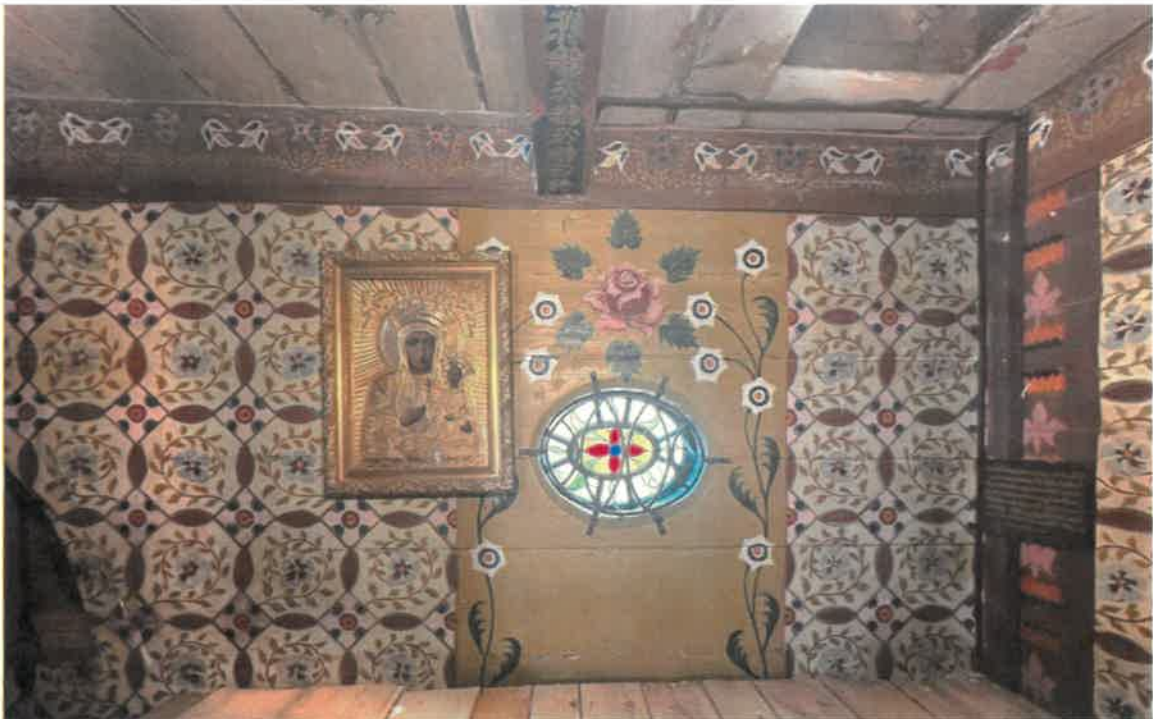
Fot.25. Kościół parafialny pw. św. Jakuba Apostoła i Katarzyny Aleksandryjskiej w Raciechowicach. Widoczne ściany w części zachodniej świątyni na chórze. Eksponowana polichromia jest wynikiem przemalowana „po formie”, wykonanym najpewniej w latach 80 tych XX w. Pierwotną dekorację malarską wykonano w latach 30 XX w. przez S. Wymiatałką z Wieliczki. Stan przed konserwacją. Fot. Joanna Babraj- Mędrała 2024.

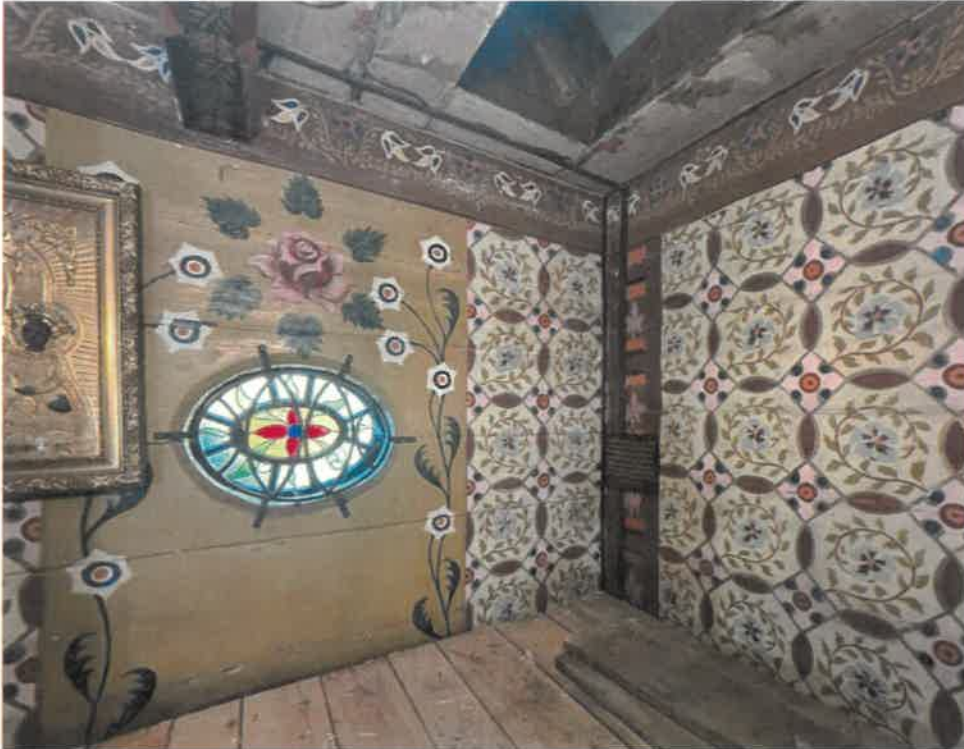
Fot.26. Kościół parafialny pw. św. Jakuba Apostoła i Katarzyny Aleksandryjskiej w Raciechowicach. Widoczne ściany w części zachodniej świątyni na chórze. Ekspozowana polichromia jest wynikiem przemalowania „po formie”, wykonanym najpewniej w latach 80 tych XX w. Pierwotną dekorację malarską wykonano w latach 30 XX w. przez S. Wymiatałkę z Wieliczki. Stan przed konserwacją. Fot. Joanna Babraj- Mędrala 2024.

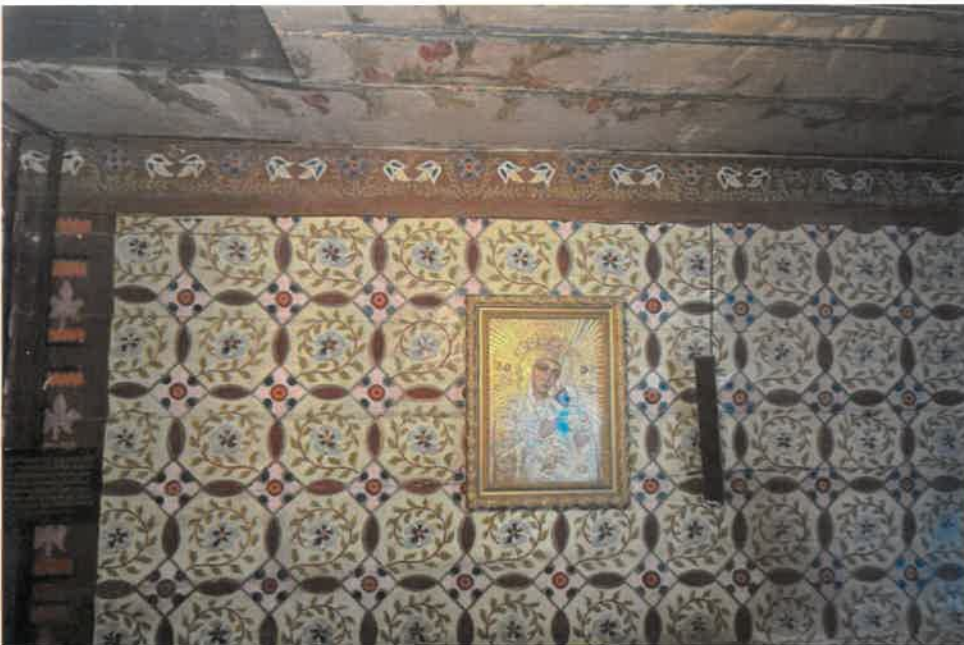
Fot.27. Kościół parafialny pw. św. Jakuba Apostoła i Katarzyny Aleksandryjskiej w Raciechowicach. Widoczne ściany w części zachodniej świątyni na chórze. Ekspozowana polichromia jest wynikiem przemalowania „po formie”, wykonanym najpewniej w latach 80 tych XX w. Pierwotną dekorację malarską wykonano w latach 30 XX w. przez S. Wymiatałkę z Wieliczki. Stan przed konserwacją. Fot. Joanna Babraj- Mędrala 2024.

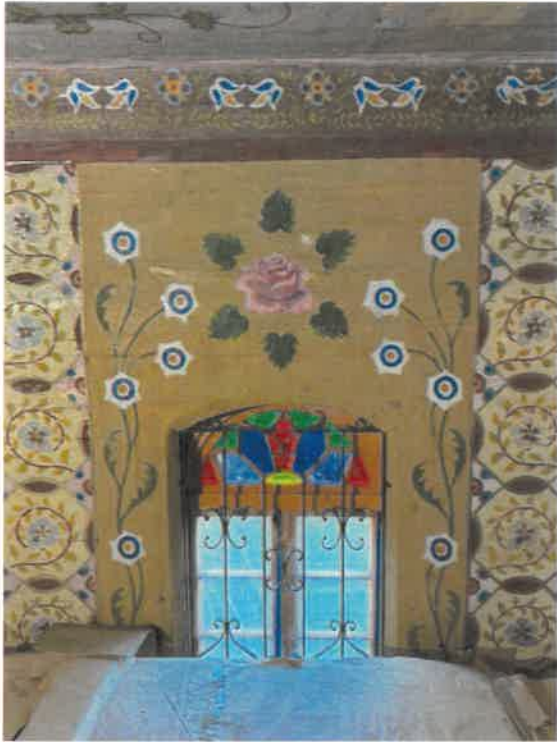
Fot.28. Kościół parafialny pw. św. Jakuba Apostoła i Katarzyny Aleksandryjskiej w Raciechowicach. Widoczny fragment północnej ściany nawy wraz z otworem okiennym (pierwszy licząc w kolejności od chóru). Ekspozowana polichromia jest wynikiem przemalowania „po formie”, wykonanym najpewniej w latach 80 tych XX w. Pierwotną dekorację malarską wykonano w latach 30 XX w. przez S. Wymiatałkę z Wieliczki. Stan przed konserwacją. Fot. Joanna Babraj- Mędrała 2024.

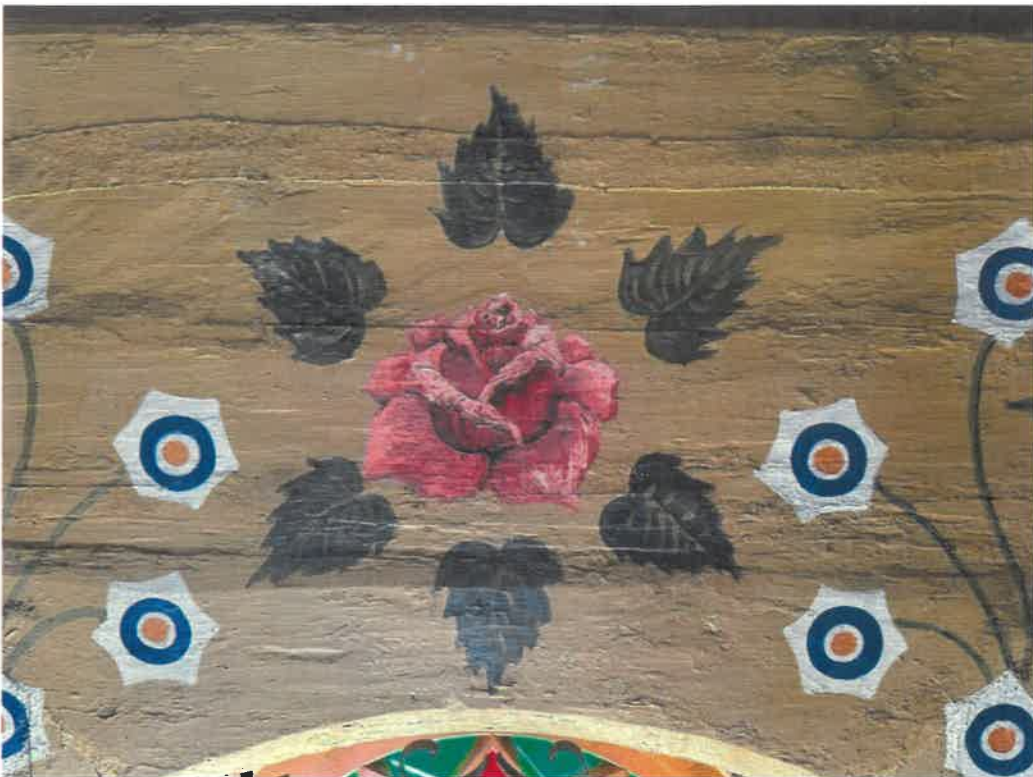
Fot.29. Kościół parafialny pw. św. Jakuba Apostoła i Katarzyny Aleksandryjskiej w Raciechowicach. Widoczny fragment północnej ściany nawy, dekoracja floralna w postaci kwiatu róży. Ekspozowana polichromia jest wynikiem przemalowania „po formie”, wykonanym najpewniej w latach 80 tych XX w. Pierwotną dekorację malarską wykonano w latach 30 XX w. przez S. Wymiatałkę z Wieliczki. Stan przed konserwacją. Fot. Joanna Babraj- Mędrała 2024.

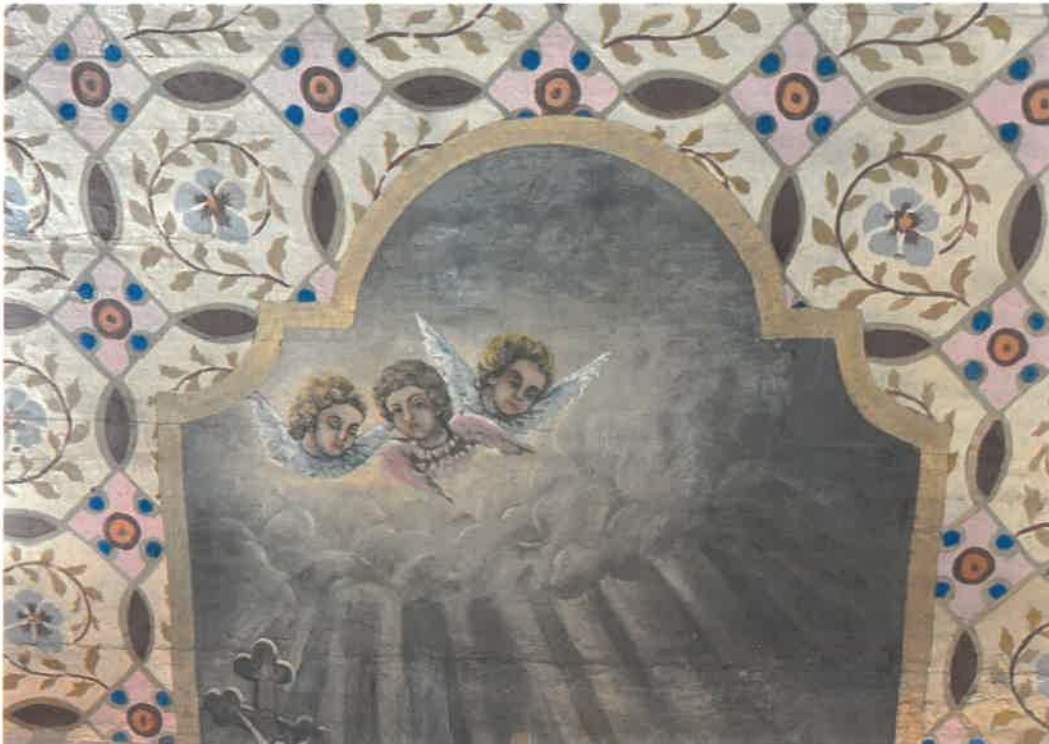
Fot.30. Kościół parafialny pw. św. Jakuba Apostoła i Katarzyny Aleksandryjskiej w Raciechowicach. Widoczny fragment południowej ściany nawy. Zauważalna górna część przedstawienia figuralnego ukazująca trzy główki anielskie. Eksponowana polichromia jest wynikiem przemalowania „po formie”, wykonanym najpewniej w latach 80 tych XX w. Pierwotną dekorację malarską wykonano w latach 30 XX w. przez S. Wymiatałką z Wieliczki. Stan przed konserwacją. Fot. Joanna Babraj-Mędrala 2024.
