**PROGRAM PRAC KONSERWATORSKICH**

**DOTYCZĄCYCH POLICHROMOWANEGO STROPU NAD PREZBITERIUM ORAZ POLICHROMII  
ŚCIAN W KOŚCIELE PARAFIALNYM PW. ŚW. JAKUBA APOSTOŁA I KATARZYNY  
ALEKSANDRYJSKIEJ W RACIECHOWICACH**

**KRAKÓW**

**2024**

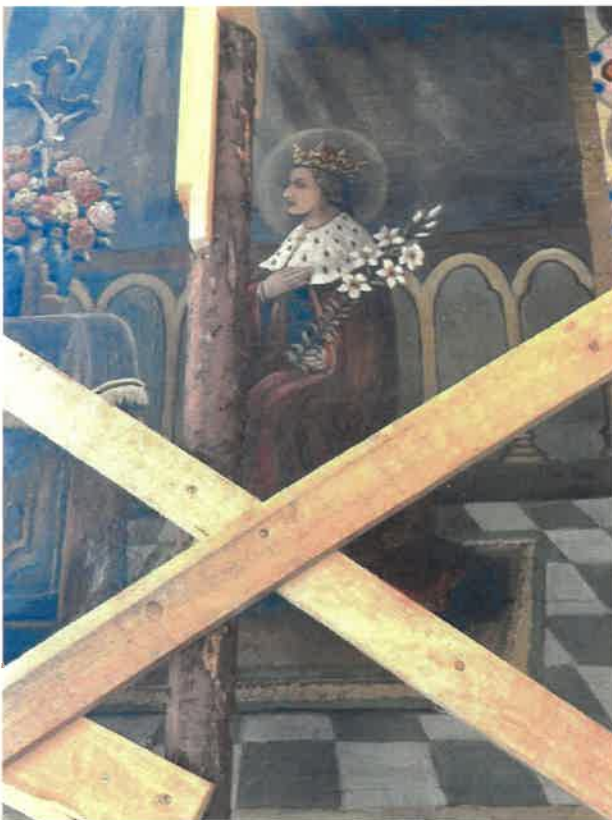
Fot.31. Kościół parafialny pw. św. Jakuba Apostoła i Katarzyny Aleksandryjskiej w Raciechowicach. Widoczny fragment południowej ściany nawy. Zauważalna część przedstawienia figuralnego ukazująca adorację krzyża przez św. Kazimierza. Eksponowana polichromia jest wynikiem przemalowania „po formie”, wykonanym najpewniej w latach 80 tych XX w. Pierwotną dekorację malarską wykonano w latach 30 XX w. przez S. Wymiatałką z Wieliczki. Stan przed konserwacją. Fot. Joanna Babraj-Mędrala 2024.

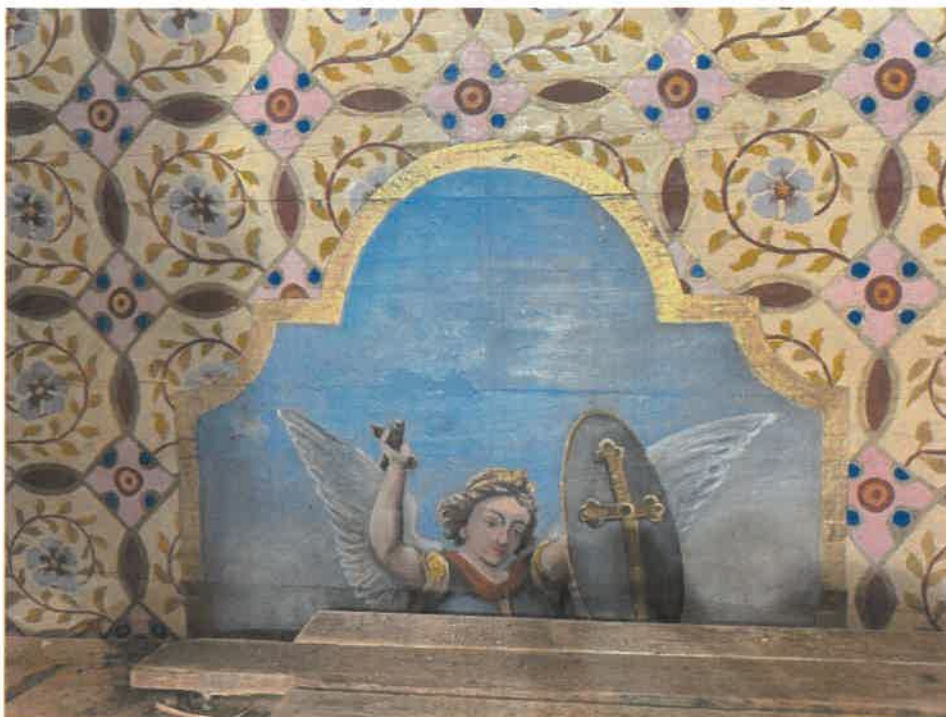
Fot.32. Kościół parafialny pw. św. Jakuba Apostoła i Katarzyny Aleksandryjskiej w Raciechowicach. Widoczny fragment północnej ściany nawy. Zauważalna część przedstawienia figuralnego ukazująca św. Michała Archanioła. Ekspozowana polichromia jest wynikiem przemalowania „po formie”, wykonanym najpewniej w latach 80 tych XX w. Pierwotną dekorację malarską wykonano w latach 30 XX w. przez S. Wymiatałkę z Wieliczki. Stan przed konserwacją. Fot. Joanna Babraj- Mędrala 2024.

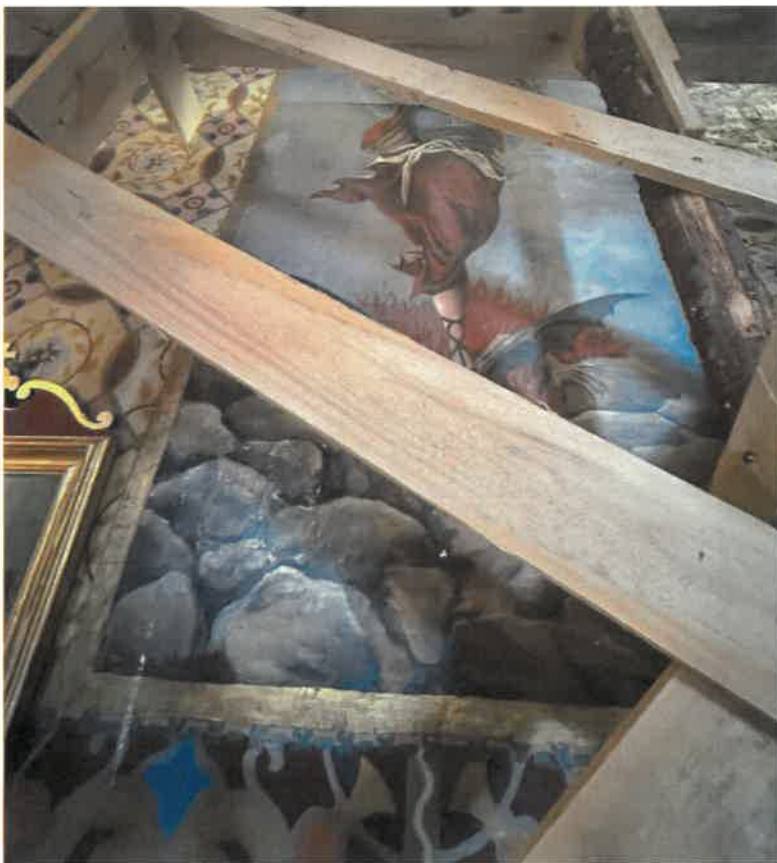
Fot.33. Kościół parafialny pw. św. Jakuba Apostoła i Katarzyny Aleksandryjskiej w Raciechowicach. Widoczny fragment północnej ściany nawy. Zauważalna część przedstawienia figuralnego ukazująca św. Michała Archanioła. Ekspozowana polichromia jest wynikiem przemalowania „po formie”, wykonanym najpewniej w latach 80 tych XX w. Pierwotną dekorację malarską wykonano w latach 30 XX w. przez S. Wymiatałkę z Wieliczki. Stan przed konserwacją. Fot. Joanna Babraj- Mędrala 2024.

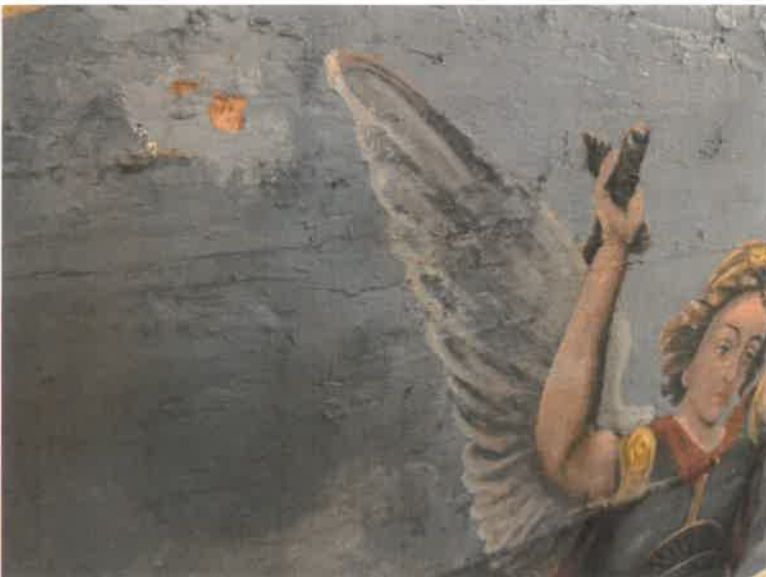
Fot.35. Kościół parafialny pw. św. Jakuba Apostoła i Katarzyny Aleksandryjskiej w Raciechowicach. Widoczny fragment przedstawienia figuralnego ukazująca św. Michała Archanioła. Ekspozowana polichromia jest wynikiem przemalowania „po formie”, wykonanym najpewniej w latach 80 tych XX w. Pierwotną dekorację malarską wykonano w latach 30 XX w. przez S. Wymiatałkę z Wieliczki. Notujemy ubytki pierwotnej polichromii do drewna, które zostały przemalowanie bez przeprowadzenia uzupełnień warstwy gruntu. Ponadto występują liczne spękania Stan przed konserwacją. Fot. Joanna Babraj-Mędrala 2024.

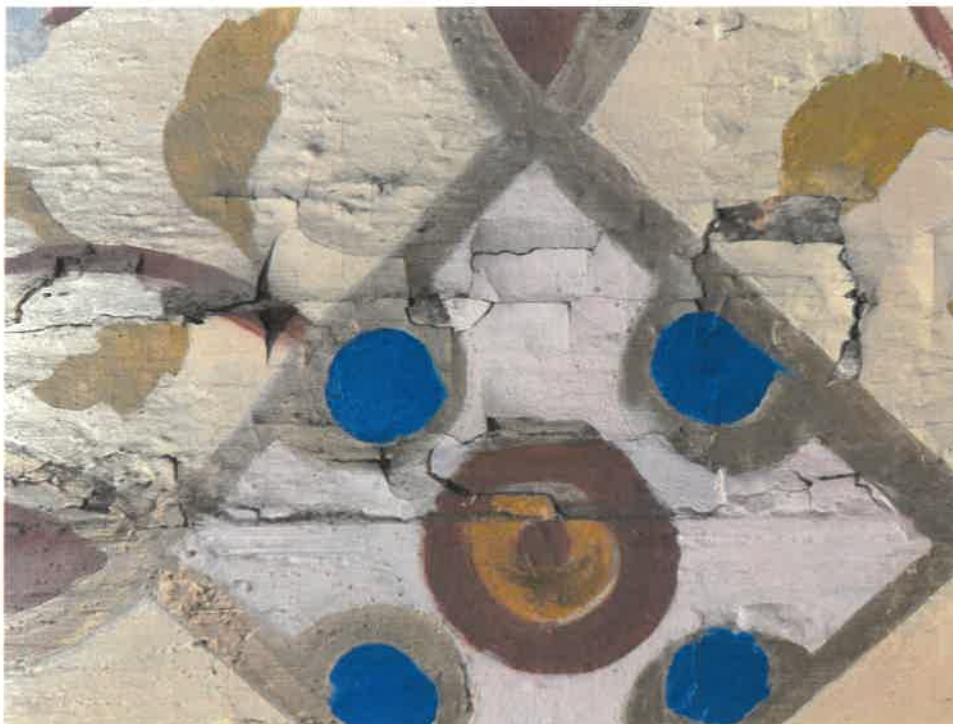
Fot.36. Kościół parafialny pw. św. Jakuba Apostoła i Katarzyny Aleksandryjskiej w Raciechowicach. Widoczny fragment dekoracji ornamentalnej ścian nawy. Notujemy poważne spękania warstwy malarskiej przechodzące przez wszystkie warstwy technologiczne aż do poziomu drewna. Całość podlega również łuszczeniu i odpajaniu od drewnianego podobrazia. Stan przed konserwacją. Fot. Joanna Babraj- Mędrala 2024.

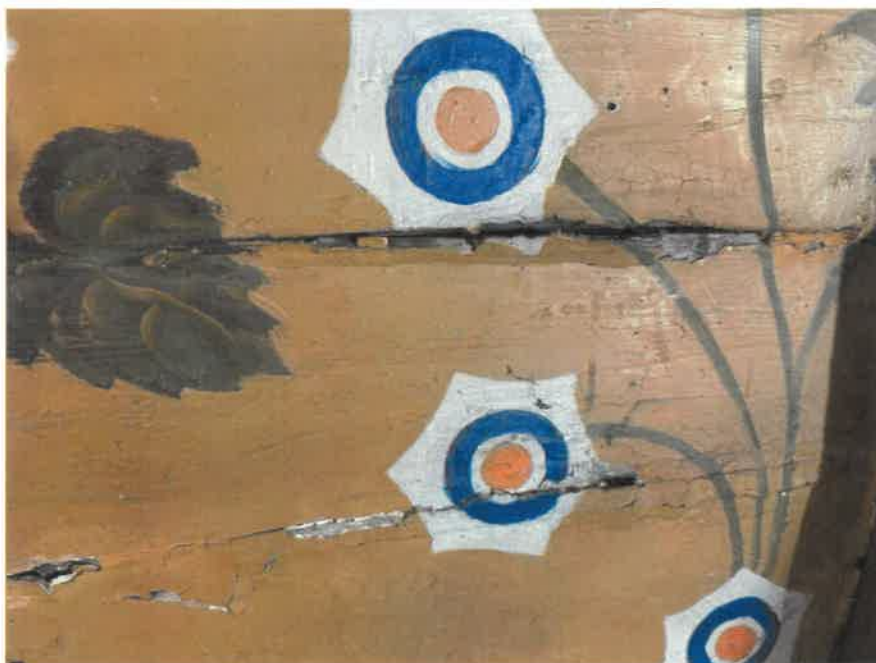
Fot.37. Kościół parafialny pw. św. Jakuba Apostoła i Katarzyny Aleksandryjskiej w Raciechowicach. Widoczny fragment dekoracji ornamentalnej ścian nawy. Notujemy poważne spękania warstwy malarskiej ponadto widoczne ubytki masy uzupełniającej między deskowaniem ściany. Stan przed konserwacją. Fot. Joanna Babraj- Mędrala 2024.

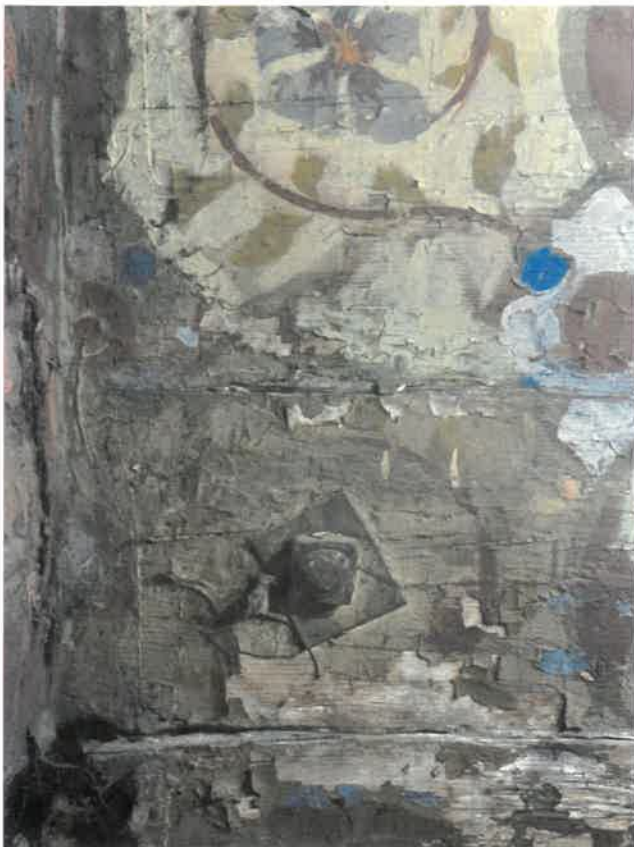
Fot.38. Kościół parafialny pw. św. Jakuba Apostoła i Katarzyny Aleksandryjskiej w Raciechowicach. Widoczny fragment dekoracji malarskiej w narożniku północno- wschodnim nawy tuż za ołtarzem. Na przedstawionej polichromii wyraźne rozgraniczenie między partią przemalowaną w latach 80 XX w. a tą wykonaną w roku 1930. Całość malatury mocno zabrudzona, spękana i łuszcząca się. Stan przed konserwacją. Fot. Joanna Babraj- Mędrała 2024.

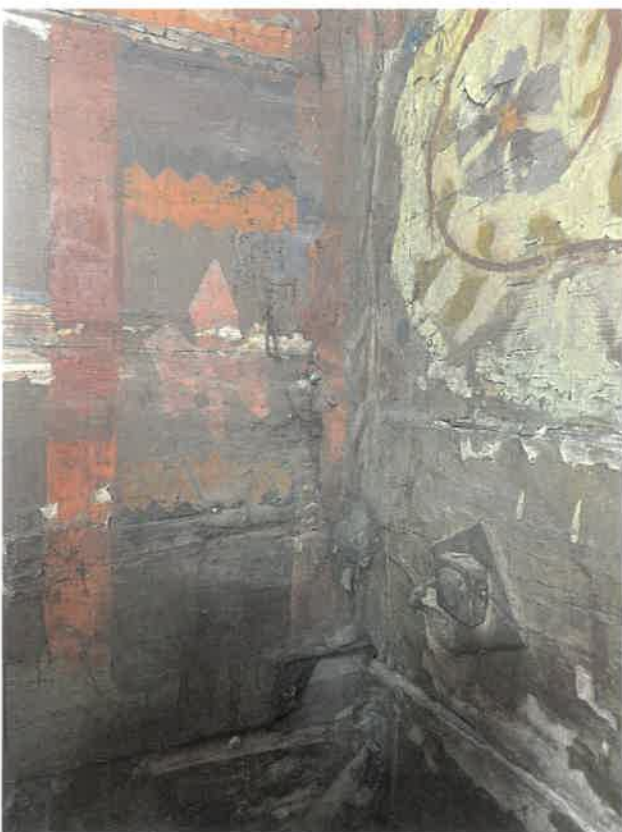
Fot.39. Kościół parafialny pw. św. Jakuba Apostoła i Katarzyny Aleksandryjskiej w Raciechowicach. Widoczny fragment dekoracji malarskiej w narożniku północno- wschodnim nawy tuż za ołtarzem. Na przedstawionej polichromii wyraźne rozgraniczenie między partią przemalowaną w latach 80 XX w. a tą wykonaną w roku 1930. Całość malatury mocno zabrudzona, spękana i łuszcząca się. Stan przed konserwacją. Fot. Joanna Babraj- Mędrała 2024.

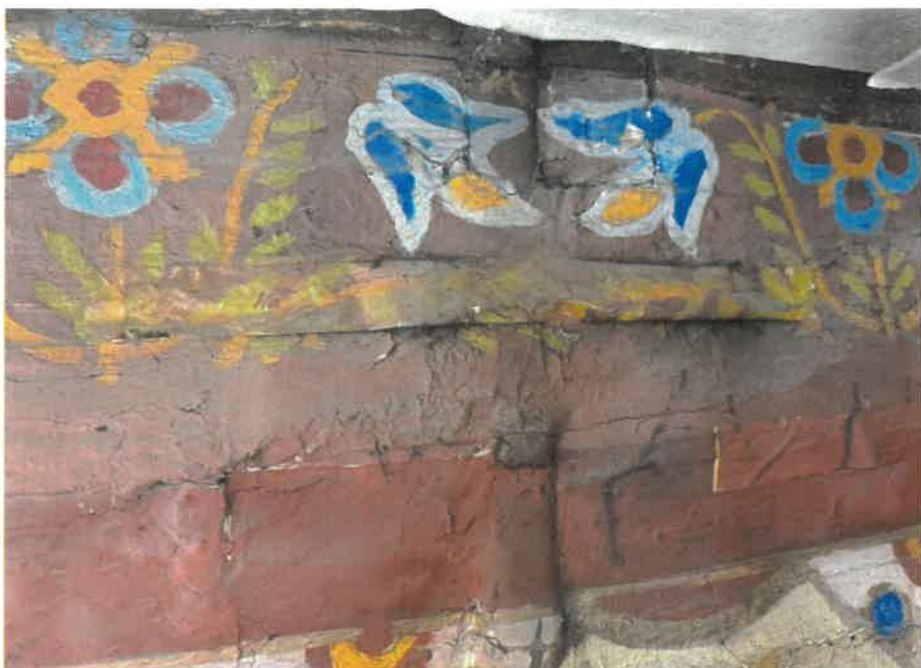
Fot.40. Kościół parafialny pw. św. Jakuba Apostoła i Katarzyny Aleksandryjskiej w Raciechowicach. Widoczny fragment dekoracji malarskiej północnej ścian nawy. Widoczna polichromia została wykonana w 1930 r. a następnie około 1980 r. „odświeżona” wykorzystując poprzednią formę dekoracji i kompozycję. Zauważalne liczne spękania występujące w obrębie polichromii. Ponadto w celu zakamuflowania pęknięć powstałych w miejscach łączeń desek wprowadzono dwustronną taśmę klejącą. Fot. Joanna Babraj- Mędrała 2024.

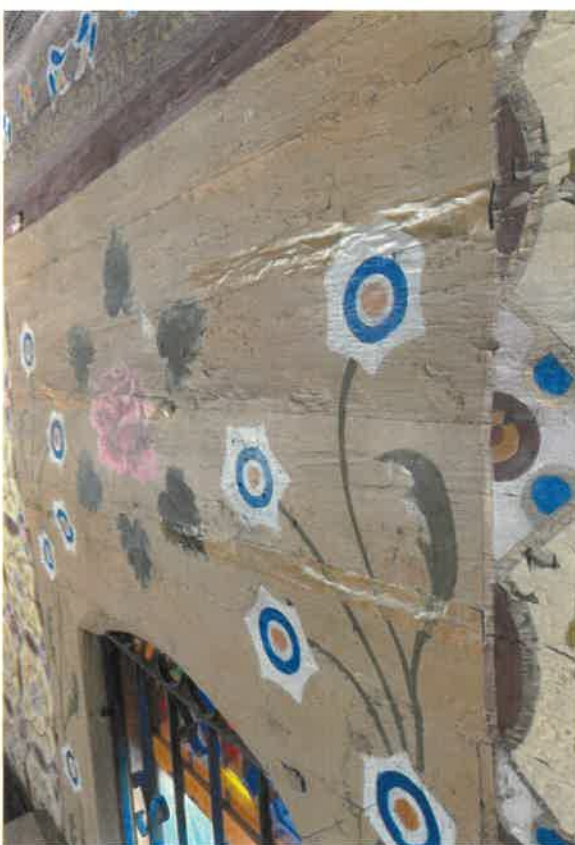
Fot.41. Kościół parafialny pw. św. Jakuba Apostoła i Katarzyny Aleksandryjskiej w Raciechowicach. Widoczny fragment dekoracji malarskiej północnej ścian nawy. Eksponowana polichromia jest wynikiem przemalowania „po formie”, wykonanym najpewniej w latach 80 tych XX w. Pierwotną dekorację malarską wykonano w latach 30 XX w. przez S. Wymiatałkę z Wieliczki. Zauważalne liczne spękania występujące w obrębie polichromii. Ponadto w celu zakamuflowania pęknięć powstałych w miejscach łączeń desek wprowadzono dwustronną taśmę klejącą. Fot. Joanna Babraj- Mędrała 2024.

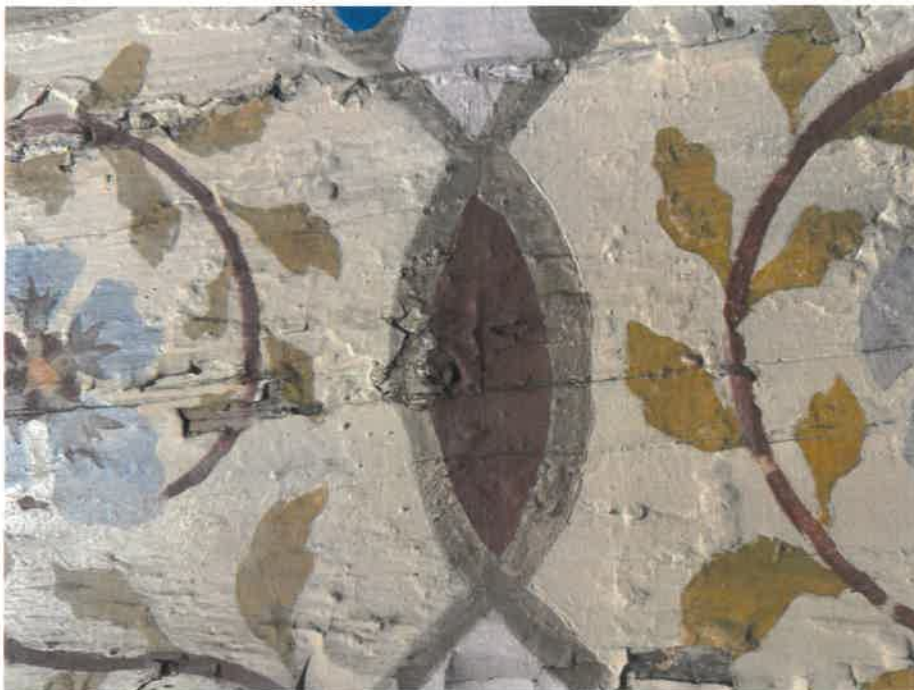
Fot.42. Kościół parafialny pw. św. Jakuba Apostoła i Katarzyny Aleksandryjskiej w Raciechowicach. Widoczny fragment dekoracji ornamentalnej ścian nawy. Notujemy poważne spękania warstwy, ubytki do poziomu drewna. Całość polichromii podlega również łuszczeniu i odpajaniu od drewnianego podobrazia. Stan przed konserwacją. Fot. Joanna Babraj- Mędrała 2024.

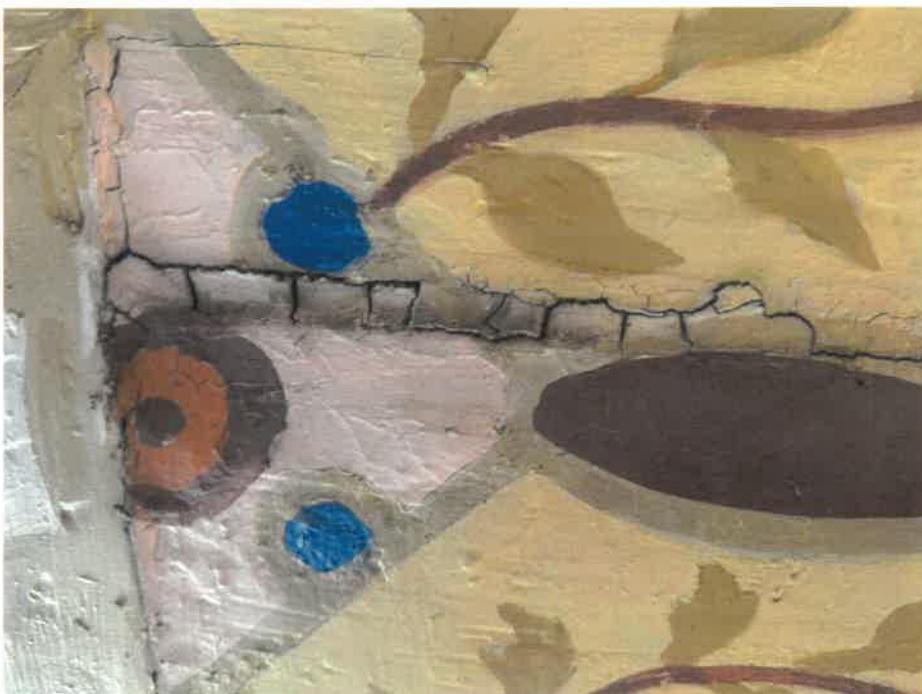
Fot.43. Kościół parafialny pw. św. Jakuba Apostoła i Katarzyny Aleksandryjskiej w Raciechowicach. Widoczny fragment dekoracji ornamentalnej ścian nawy. Notujemy poważne spękania warstwy malarskiej ponadto widoczne ubytki masy uzupełniającej pomiędzy deskowaniem ściany. Stan przed konserwacją. Fot. Joanna Babraj- Mędrała 2024.

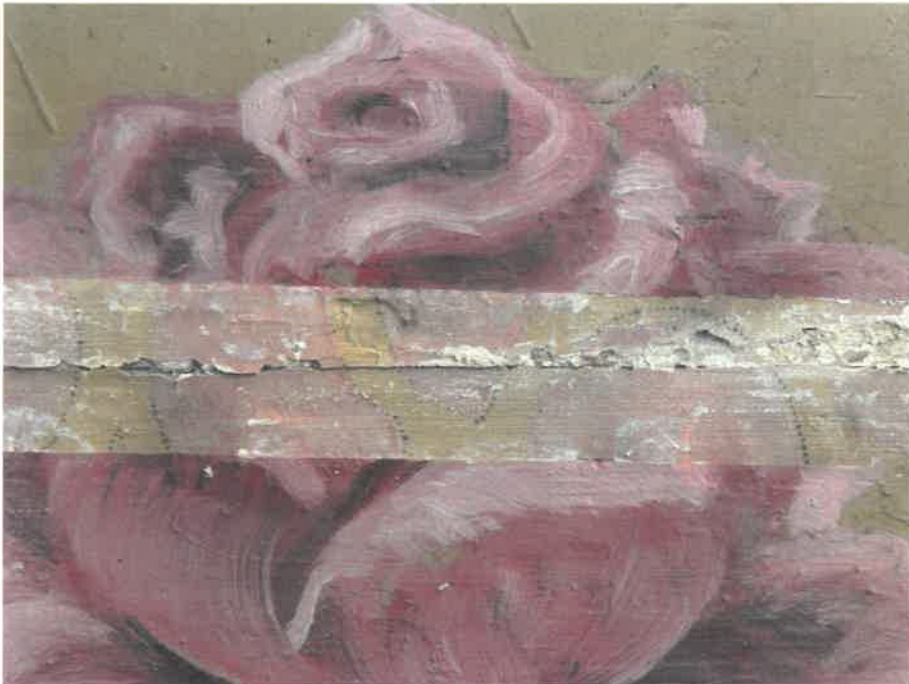
Fot.44. Kościół parafialny pw. św. Jakuba Apostoła i Katarzyny Aleksandryjskiej w Raciechowicach. Widoczny fragment dekoracji malarskiej północnej ścian nawy. Eksponowana polichromia a właściwie jej układ kompozycyjny został wykonany w 1930 r. a następnie około 1980 r „odświeżony” wykorzystując poprzednią formę dekoracji i kompozycję. Przemalowanie wykonano po formie. Ponadto w celu zakamuflowania pęknięć powstałych w miejscach łączeń desek wprowadzono dwustronną taśmę klejącą. Po usunięciu taśmy udaje się zaobserwować wcześniejszą warstwę malarską, oraz drobne kropeczki pomocniczej przepychy wytyczające kontur. Fot. Joanna Babraj- Mędrala 2024.

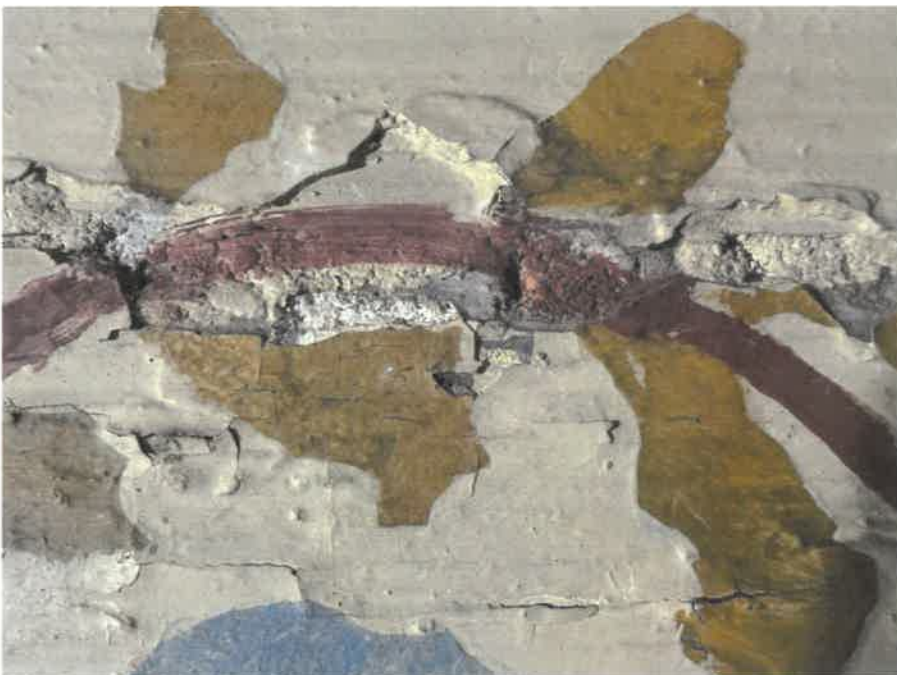
Fot.45. Kościół parafialny pw. św. Jakuba Apostoła i Katarzyny Aleksandryjskiej w Raciechowicach. Widoczny fragment dekoracji ornamentalnej ścian nawy. Notujemy ubytki pierwotnej polichromii do drewna, które zostały przemalowane bez przeprowadzenia uzupełnień warstwy gruntu. Całość spękana, wykazująca tendencję do odspajania. Stan przed konserwacją. Fot. Joanna Babraj- Mędrala 2024.

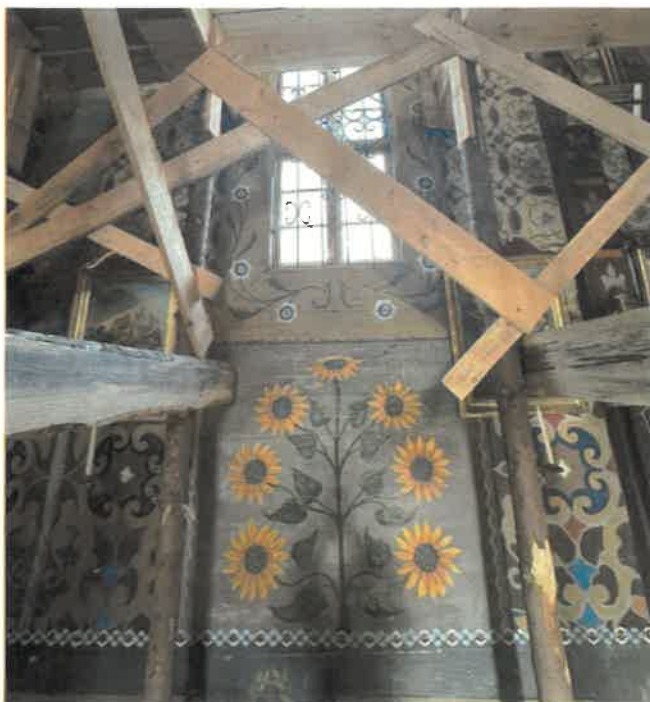
Fot.46. Kościół parafialny pw. św. Jakuba Apostoła i Katarzyny Aleksandryjskiej w Raciechowicach. Widoczny fragment dekoracji malarskiej północnej ścian nawy. Eksponowana polichromia jest wynikiem przemalowania „po formie”, wykonanym najpewniej w latach 80 tych XX w. Pierwotną dekorację malarską wykonano w latach 30 XX w. przez S. Wymiatałkę z Wieliczki. Stan przed konserwacją. Fot. Joanna Babraj- Mędrala 2024.

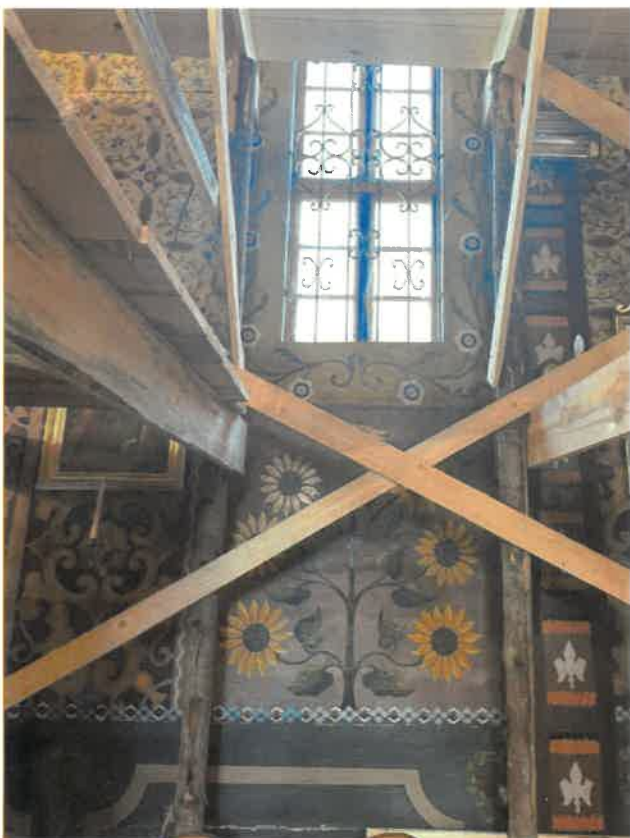
Fot.47. Kościół parafialny pw. św. Jakuba Apostoła i Katarzyny Aleksandryjskiej w Raciechowicach. Widoczny fragment dekoracji malarskiej północnej ścian nawy. Eksponowana polichromia jest wynikiem przemalowania „po formie”, wykonanym najpewniej w latach 80 tych XX w. Pierwotną dekorację malarską wykonano w latach 30 XX w. przez S. Wymiatałkę z Wieliczki. Stan przed konserwacją. Fot. Joanna Babraj- Mędrala 2024.

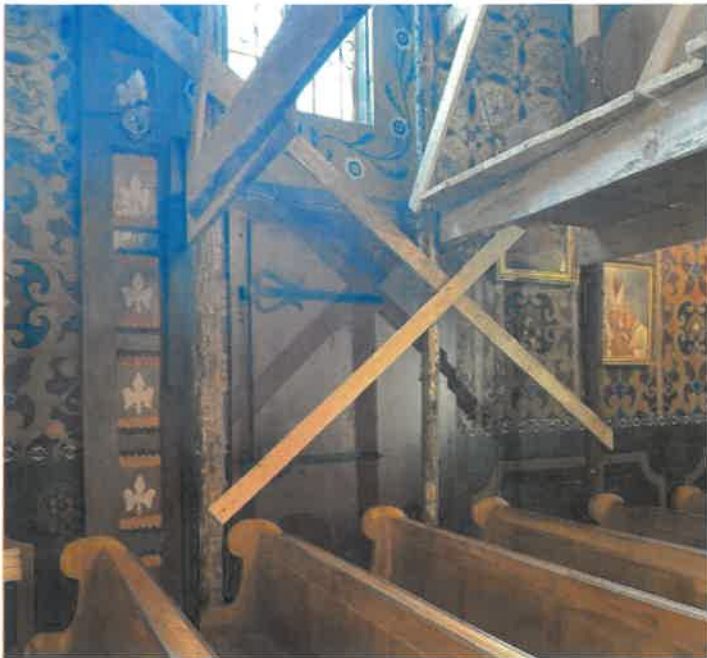
Fot.48. Kościół parafialny pw. św. Jakuba Apostoła i Katarzyny Aleksandryjskiej w Raciechowicach. Widoczny fragment południowej ścian nawy. Zauważamy wtórny otwór wejściowy wykonany za czasów probostwa Ks. Jana Osadzińskiego ( 1953- 1993 r.). Otwór obecnie zaślepiony i zakryty skrzydłem drzwi dębowych (wykonanych współcześnie). Stan przed konserwacją. Fot. Joanna Babraj- Mędrala 2024.

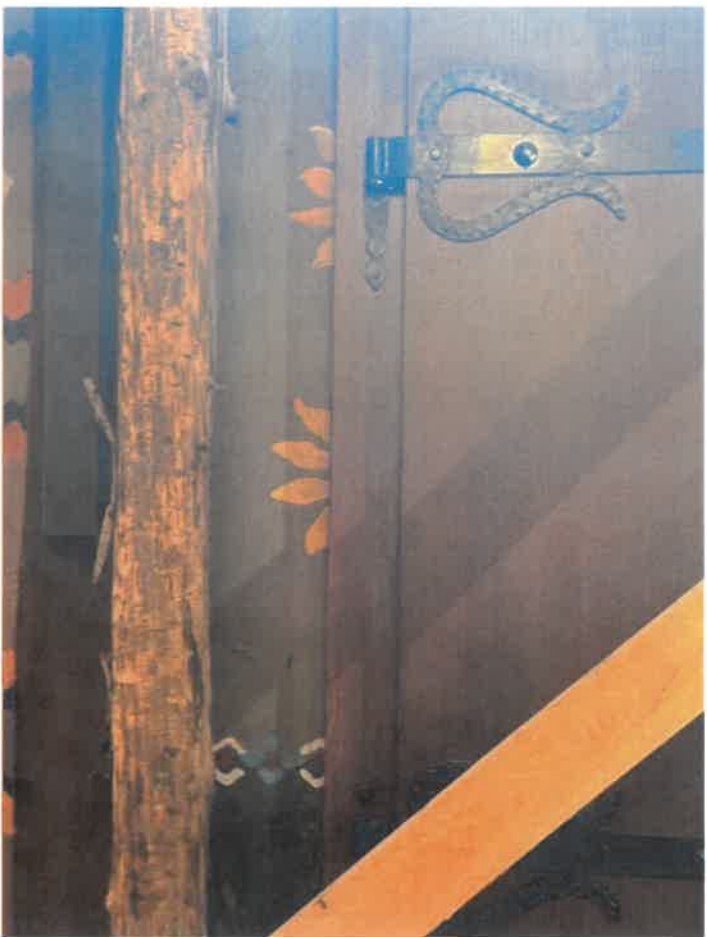
Fot.49. Kościół parafialny pw. św. Jakuba Apostoła i Katarzyny Aleksandryjskiej w Raciechowicach. Widoczny fragment drzwi na południowej ścianie świątyni. Zauważamy wtórny otwór wejściowy wykonany za czasów probostwa Ks. Jana Osadzińskiego ( 1953- 1993 r.). Otwór obecnie zaślepiony i zakryty skrzydłem drzwi dębowych (wykonanych współcześnie). Stan przed konserwacją. Fot. Joanna Babraj- Mędrala 2024.
